# **公共土木施設災害復旧事業について (道路関係)**

**鹿児島県土木部道路維持課**

# 令和2年の道路災発生状況について

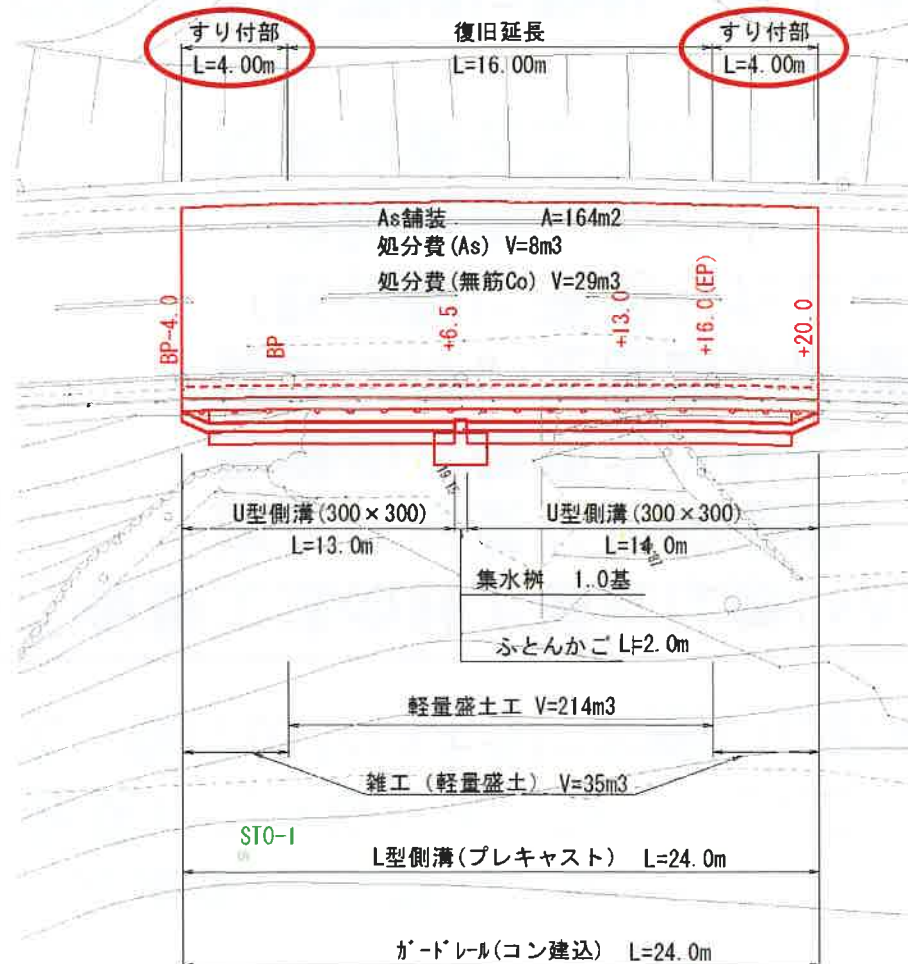
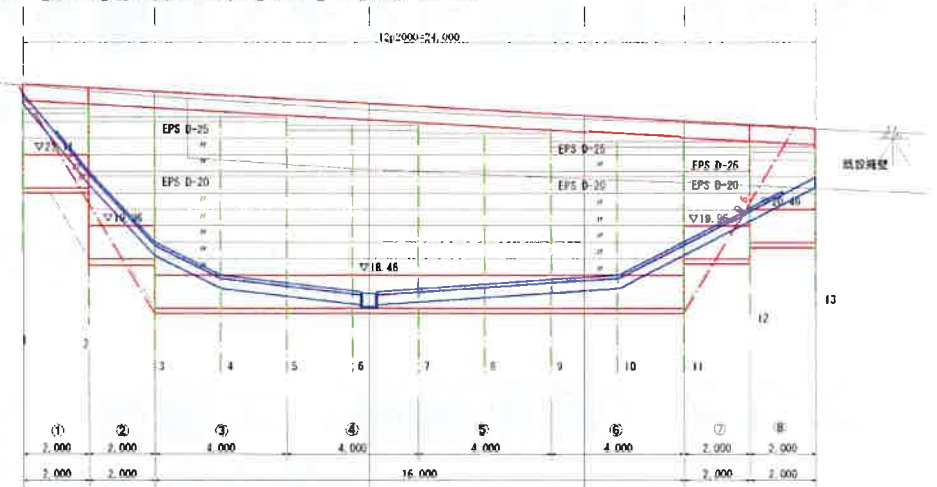
## 事例①：掘削・土砂搬出のための仮設道路未計上・すり付け工の不足

軽量盛土施工のための掘削土の搬出路が未計上  
→施工では起点側に10m程度のスロープを設けた。

すり付け工も軽量盛土で両端4.0m計上していたが、すり付け端部の掘削深が3mあり、すり付けが不足。

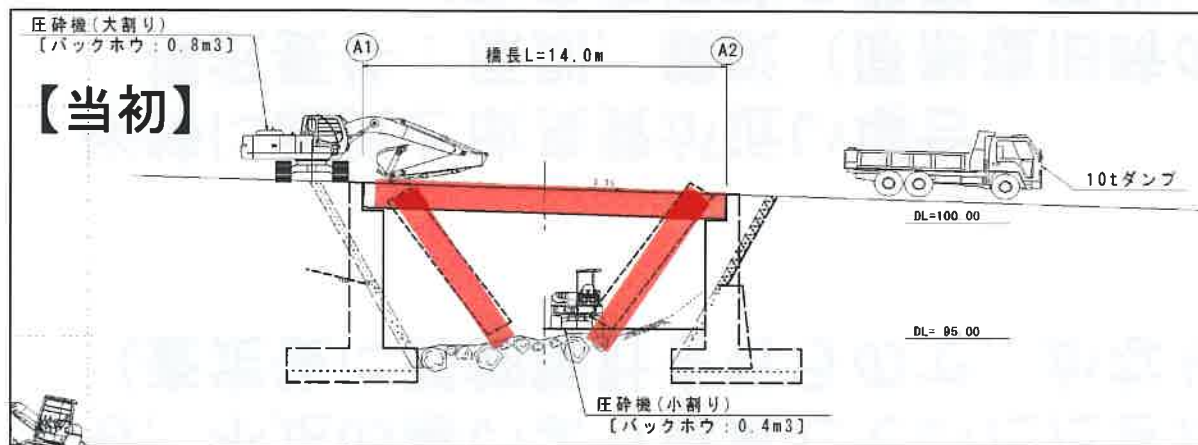
事例②：PC橋の撤去工法について，直接取壊しを選択  
←ワイヤーソー工法に変更したが，本省との重変協議  
にあたりかなりの時間を要した。

プレストレスが残っているPC橋を直接  
取り壊すのは実質困難

変更協議で認めてもらうために，  
残留プレストレスを計測したり，直接  
取り壊した事例を見つける等，  
非常に労力を要した。

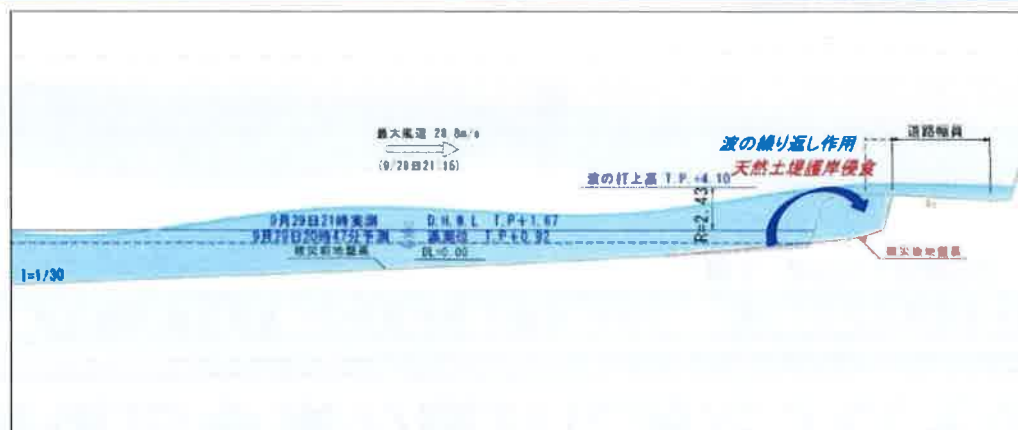
被災後写真

被災波浪による波の打上高計算より、道路肩天端高I.P.+3.7mを40cm程度越水する結果となり現地打上痕跡からも妥当性が合う。よって、台風接近による潮位上昇及び強風・波浪の増大により、天然土堤護岸部が、繰り返し波浪により侵食され被災したものと推察できる。

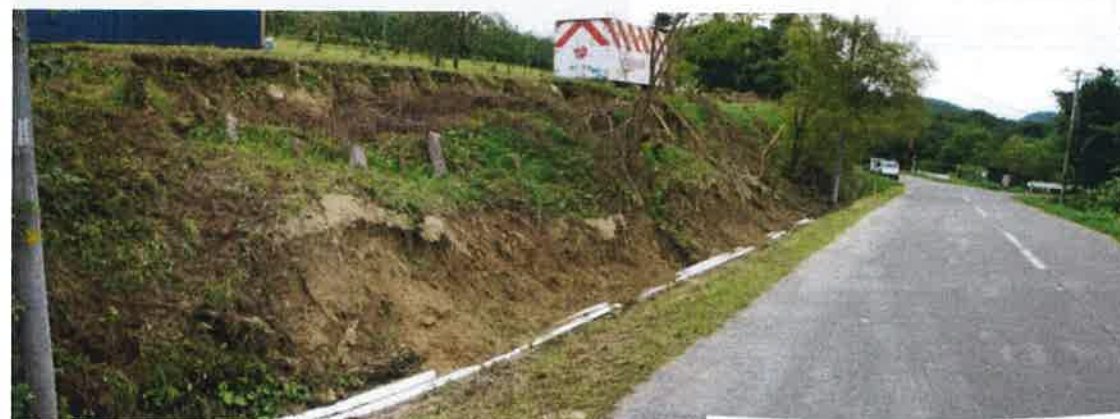
## 欠格①: 山側法面の崩壊 ⇒ 被害少と判断

豪雨により、山側のり面が表面侵食と湧水により崩壊

- ・のり面が崩壊し道路側溝が崩土により埋塞
- ・鋼製法面保護工
- L=37m
- ・申請額 9,952千円

- ・のり面の一部が損壊はしているが、道路機能損失とは見受けられない。

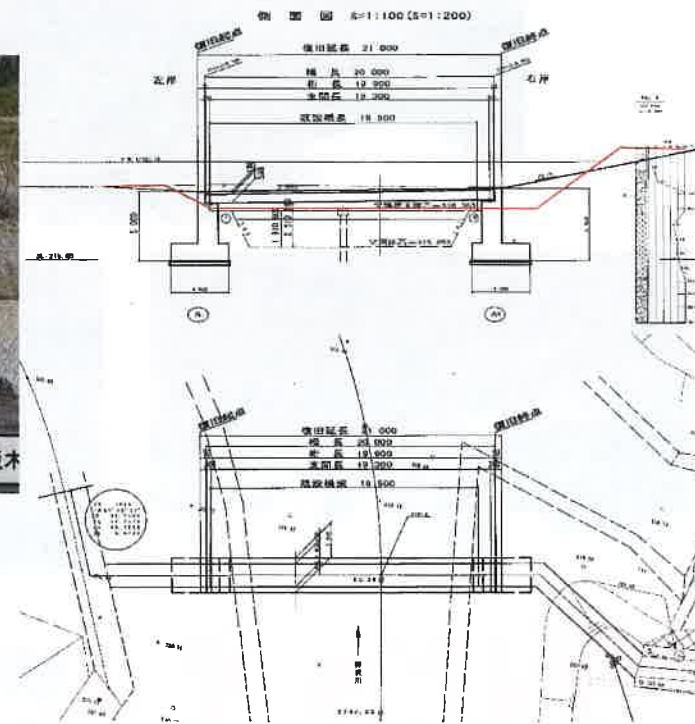
**欠格②: 木橋を永久橋で復旧⇒小規模施設と判断**

台風の出水により、  
町道の木橋が流失

- ・橋梁災 延長21m
- ・木橋を永久橋で復旧
- ・申請額 18,314千円

- ・接続する2m以上の道路が、現地で確認できず、道路台帳でも確認できなかったことから小規模施設と判断

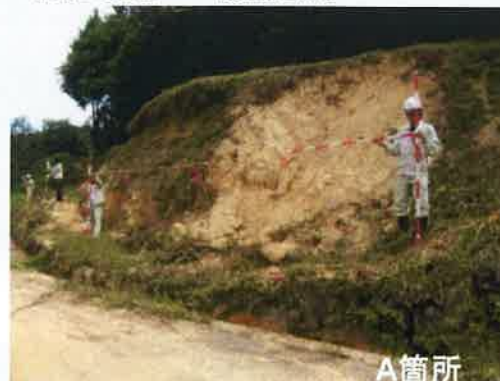
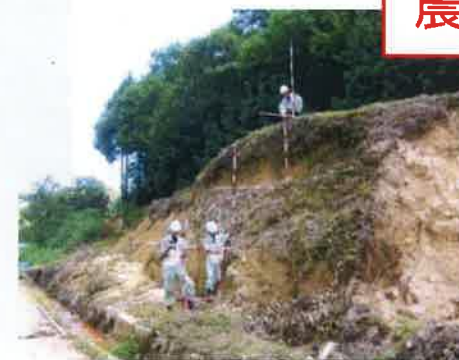
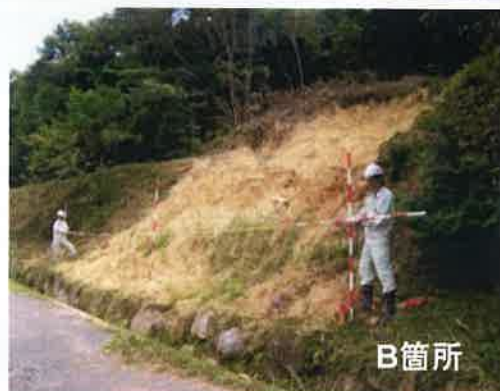
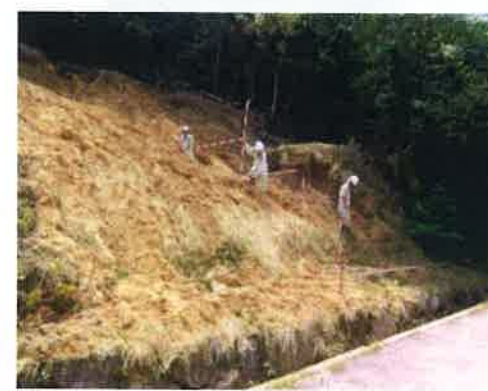
## 欠格③: 山側法面の崩壊⇒ 欠格(所管外施設)

豪雨により、山側  
法面が浸食と湧水  
により崩壊

- ・復旧延長 L=35m
- ・かさね 134m²
- ・申請額 5,051千円

- ・被災施設が農水省所管施設であったため、所管外施設と判断。

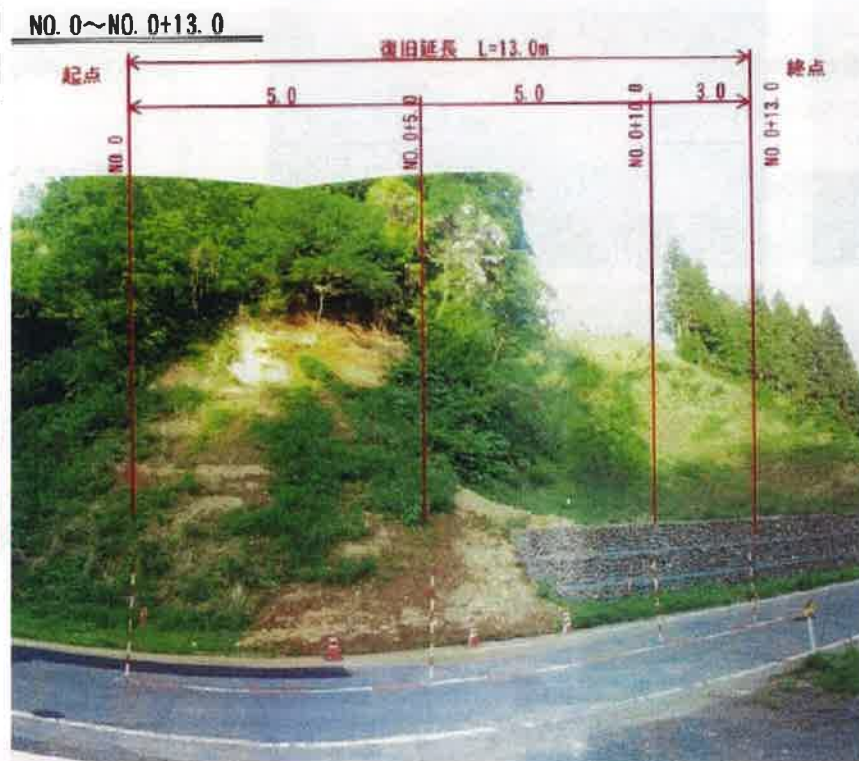
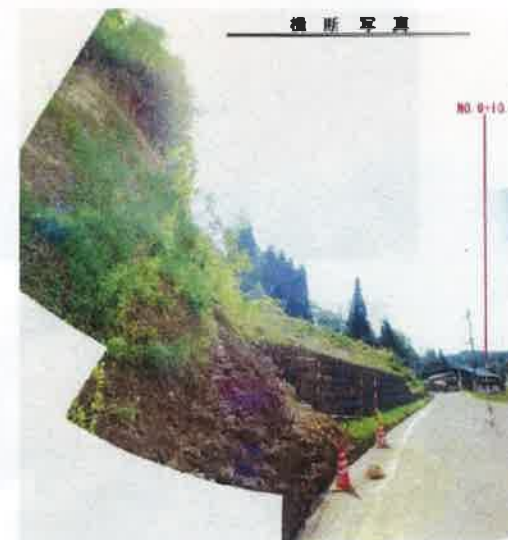
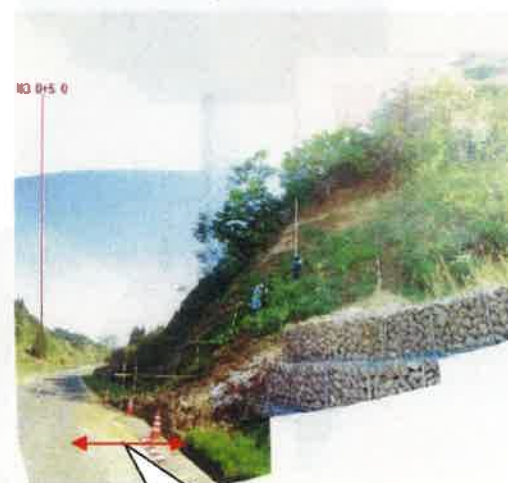
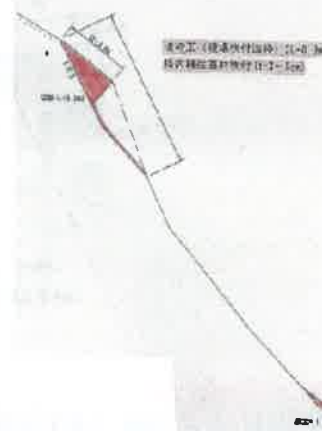
## 欠格④: 道路山側法面崩壊 ⇒ 崩土が小規模と判断

- ・地震により、山側のり面(民地)が崩壊し、車道へ流出
- ・原因除去として法面对策を申請

- ・道路災 L=13.0m
- ・民地法面の崩壊であるが、道路上へも崩土が流出し、被災原因除去として法面对策を申請。
- ・吹付法枠工 A=54m<sup>2</sup>
- ・申請額 2,083千円

- ・崩土が車道幅員の4割以上達しておらず、「車馬の交通に著しい妨げ」はないと判断。
- ・欠格(小規模施設)

崩土の堆積(茶色痕跡)が小規模である。

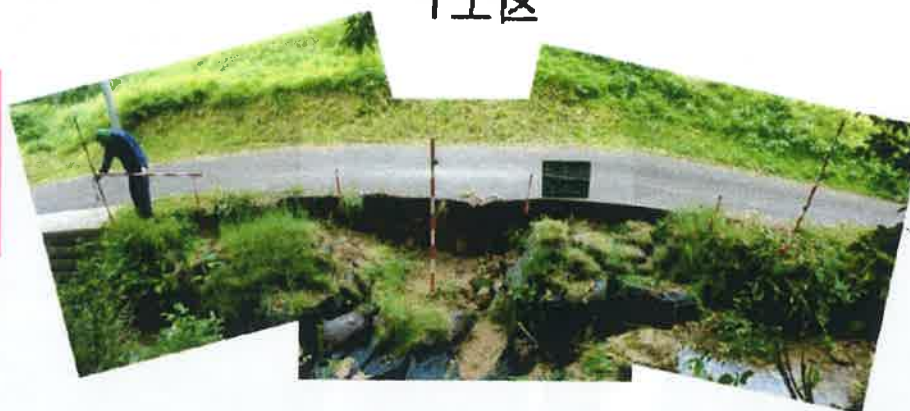
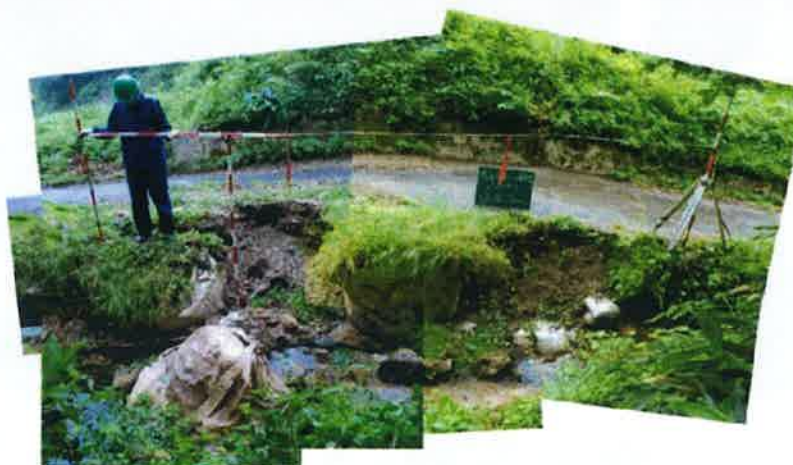
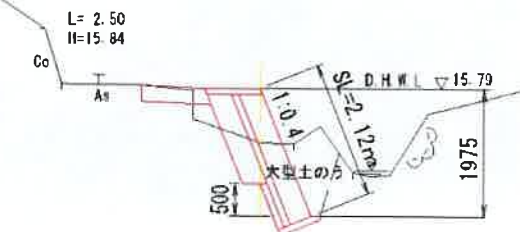
# 欠格⑤: 兼用護岸崩落 ⇒ 設計不備

河川増水により護岸洗掘が発生し大型土嚢が崩落した

- ・延長  $L=15.0\text{m}$
- ・前後施設と設計流速から  
コンクリートブロック積  $A=33\text{m}^2$
- ・申請額 2,264千円

- ・被災前の大型土嚢が、道路の兼用護岸として不適格
- ・現在大型土嚢があるということは、過年災
- ・欠格: 設計不備

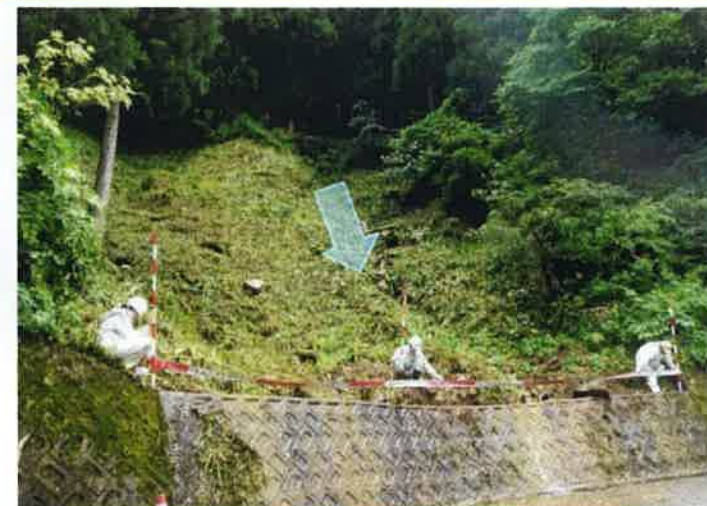
# 失格①: 排水構造物(集水ます・横断排水) ⇒ 改良と判断

豪雨により、溪流から流出した土砂が道路上に流出・堆積

- ・かご枠による谷止めと排水構造物の整備
- ・申請額 2,675千円

- ・既設排水構造物は被災していない
- ・土砂詰まり等を考慮した構造(断面)での排水構造物の整備は改良にあたるためカット
- ・原因除去としてカゴによる谷止は採択
- ・査定額 1,108千円
- ・失格

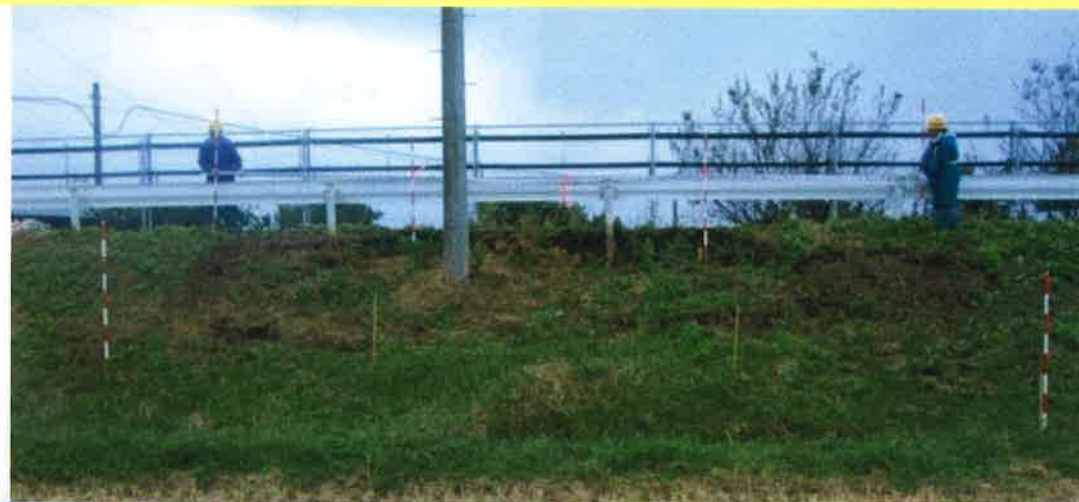
## 失格②：路側法面の崩壊 ⇒ 用地活用

豪雨により、大量の  
路面水が流下し、路  
側のり面が被災

- ・22災 延長 L=10m
- ・路肩および法面保護が必要
- ・Coブロック積
- ・排水工（アスカーブ、縦排水溝）
- ・申請額 1,019千円

- ・既設水路まで幅（余裕）がある
- ・用地活用し法尻かご1段に変更
- ・部分的な排水処理は効果なし
- ・査定額 252千円

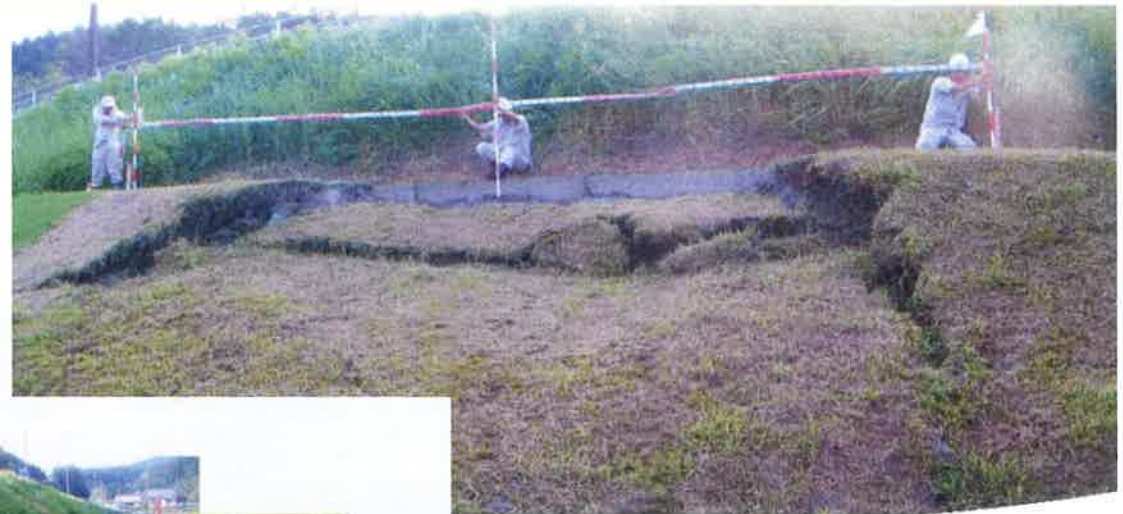
# 失格③: 路側法面の崩壊 ⇒ 工法の変更

豪雨により、表面水及び盛土内部の水位が上昇し、滑り崩壊を起こした。

- ・既設盛土材を除去後、良質土による盛土復旧
- ・プレキャスト法枠工による法面保護
- ・延長:  $L=10.5\text{m}$
- ・申請額: 1,477千円

- ・プレキャスト法枠工の必要性がないため、張芝工に変更
- ・査定額: 805千円

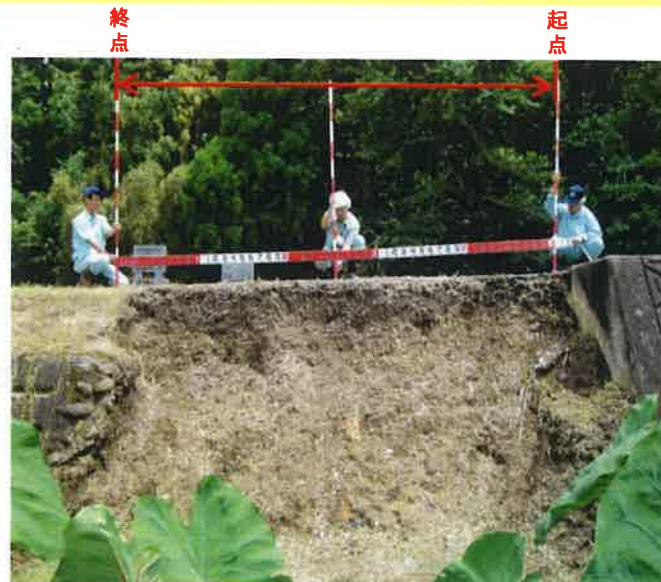
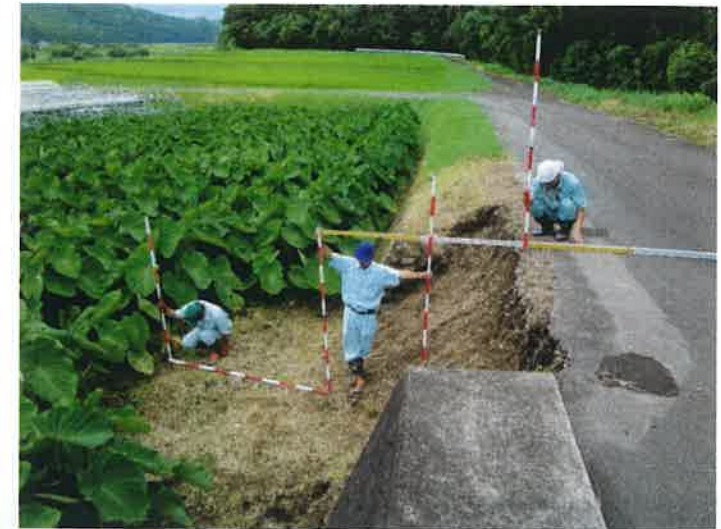
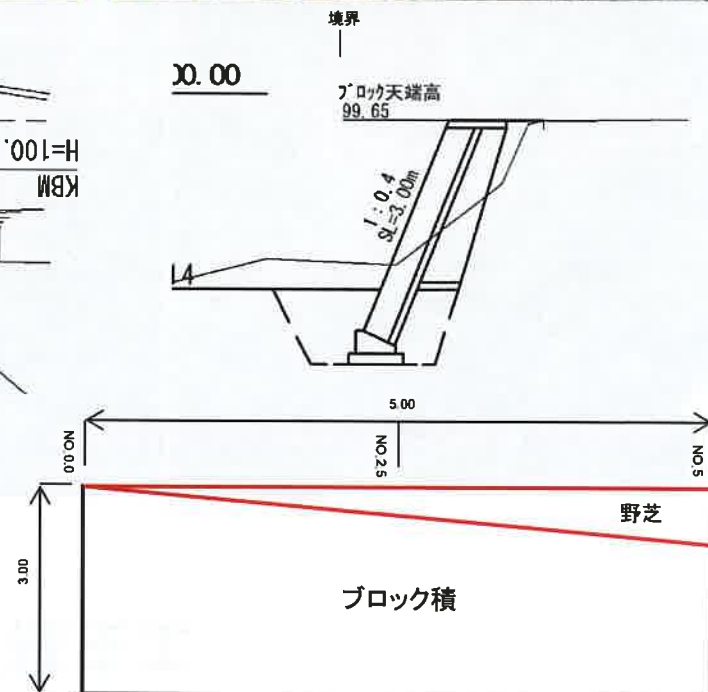
# 失格④：路肩の崩壊 ⇒ ブロック積法長の変更

豪雨により、路面水が集中し、路肩及び法面が崩壊。

- ・延長 L=5.0m
- ・ブロック積 A=15.0m<sup>2</sup>
- ・申請額 681千円

- ・ブロック積を既設天端で結ぶ
- ・査定額 596千円

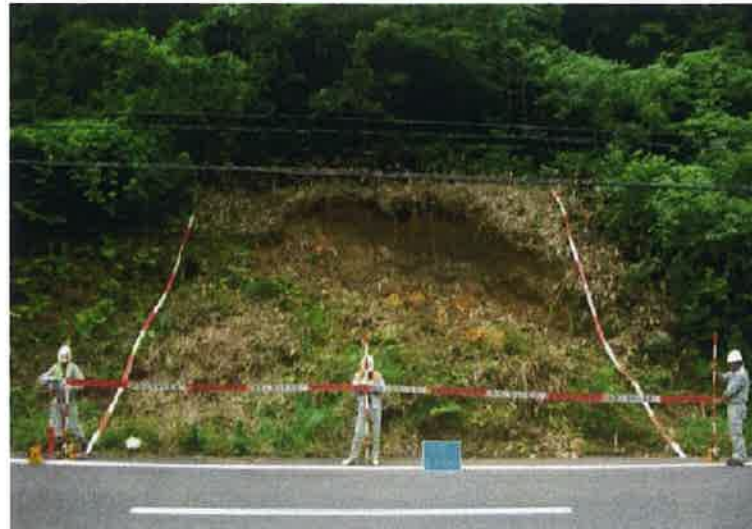
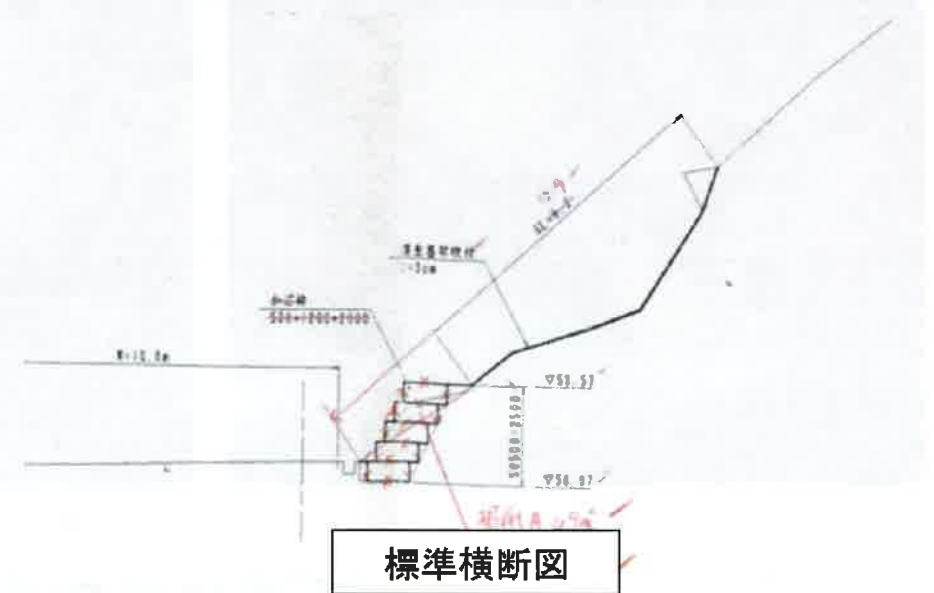
# 失格⑤: 多段かご工 ⇒ 掘削工及び植生工

- ・豪雨により山側法面の崩壊が発生。
- ・道路上に交通の妨げとなる著しい崩土は無し。

- ・延長11.0m
- ・申請額 1,658千円
- ・かご工: 24m<sup>2</sup>, 植生工: 79m<sup>2</sup>

- ・掘削工(崩土除去)により法面が安定する  
と考えられるため、構造物(かご工)の必要  
はない
- ・査定額: 1,022千円
- ・失格

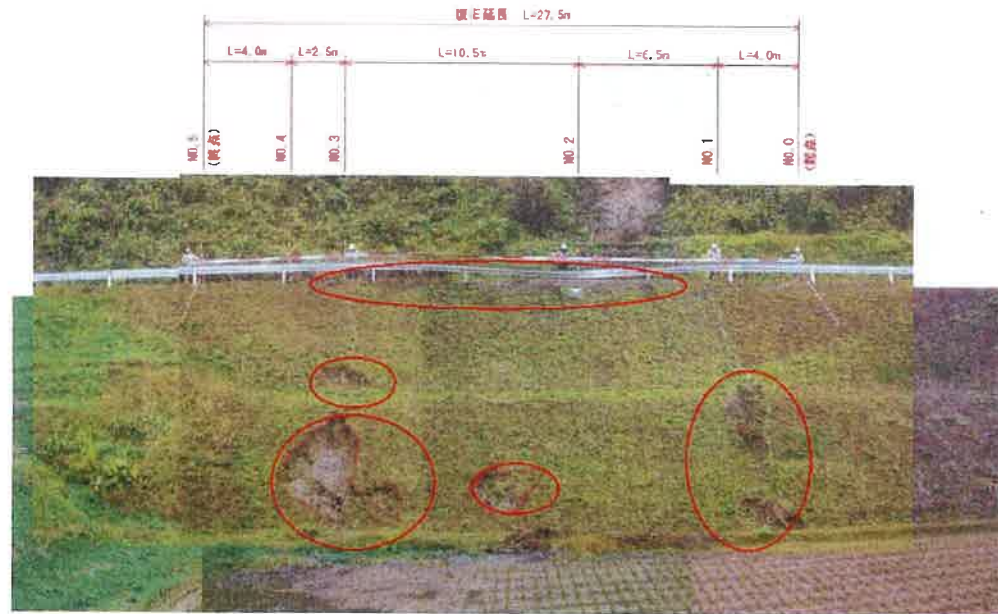
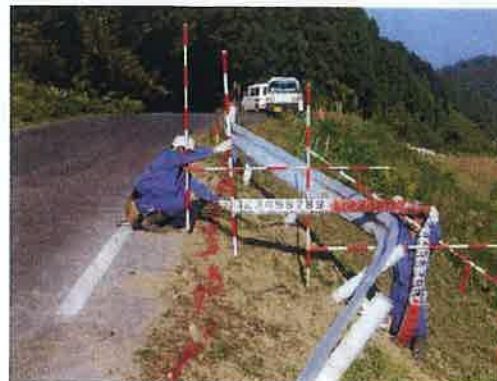
## 失格⑥：法面被災 ⇒ 部分的な被害と判断

豪雨により、道路下側法面が崩壊。これに伴い一部防護柵が破損。

- ・申請額 1,195千円
- ・植生工 342m<sup>2</sup>
- ・路側防護柵工 28m

法面崩落(申請に含まず)

- ・道路下側法面崩落は部分的な表面浸食であるため、小崩落部分のみ植生工を計上。
- ・防護柵工の破損は、道路反対側の斜面崩落が原因のため、廃止
- ・査定額 72千円
- ・失格

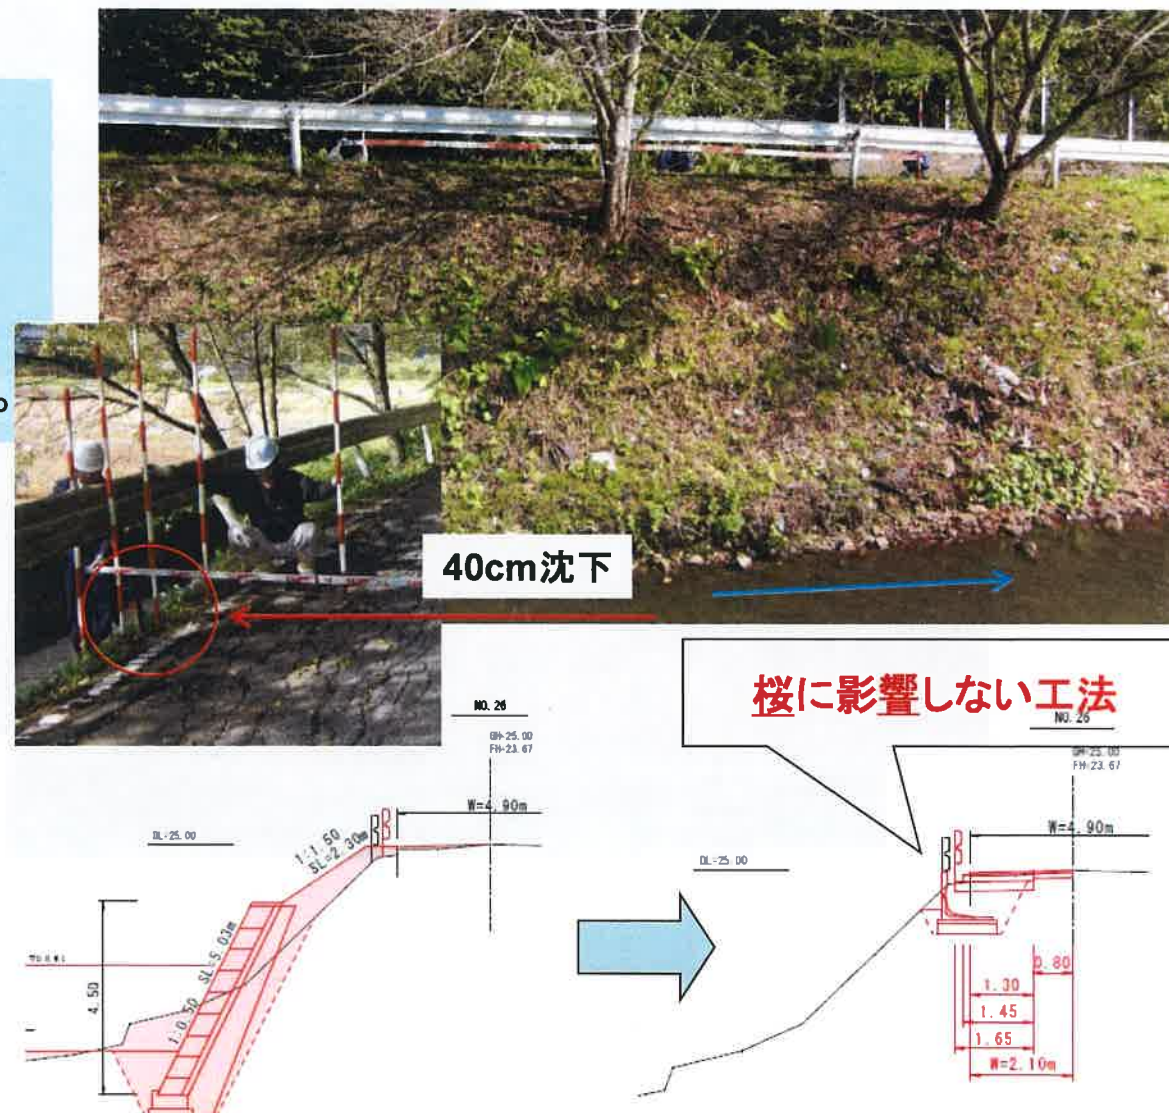
# 変更①：道路の路肩 ブロック積 ⇒ L型擁壁

豪雨により路面水が集中し路肩部が崩壊し、路面が沈下。  
法尻部は河川の流水により側方侵食を受けた。  
法面には桜が植樹されている。

- ・法尻から兼用護岸としてブロック積を計画
- ・申請額 9,998千円

- ・法尻部は被害小のためカット
- ・桜を切らずに施工
- ・路肩部にL型擁壁設置で変更
- ・査定額 2,765千円

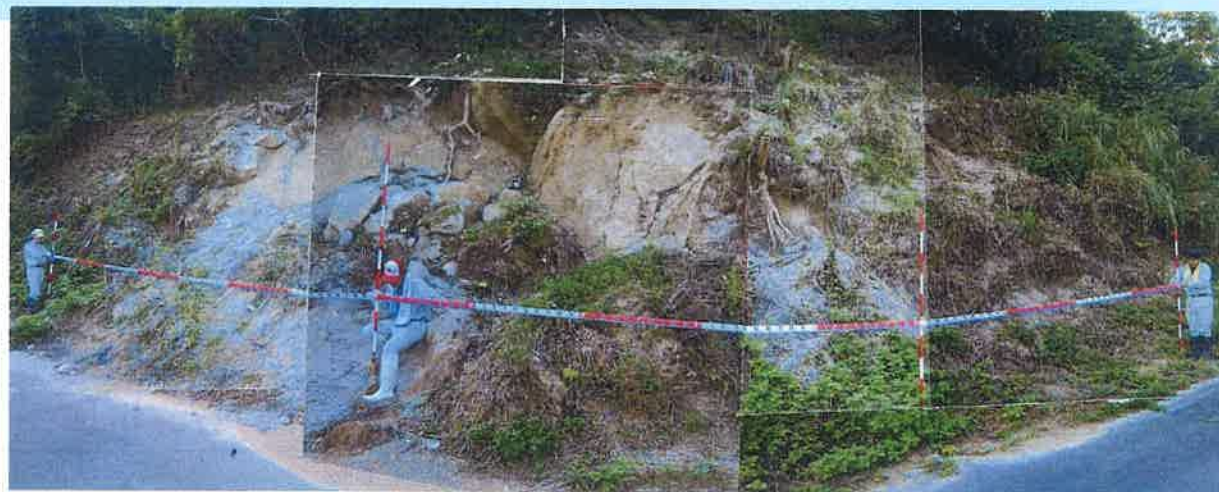
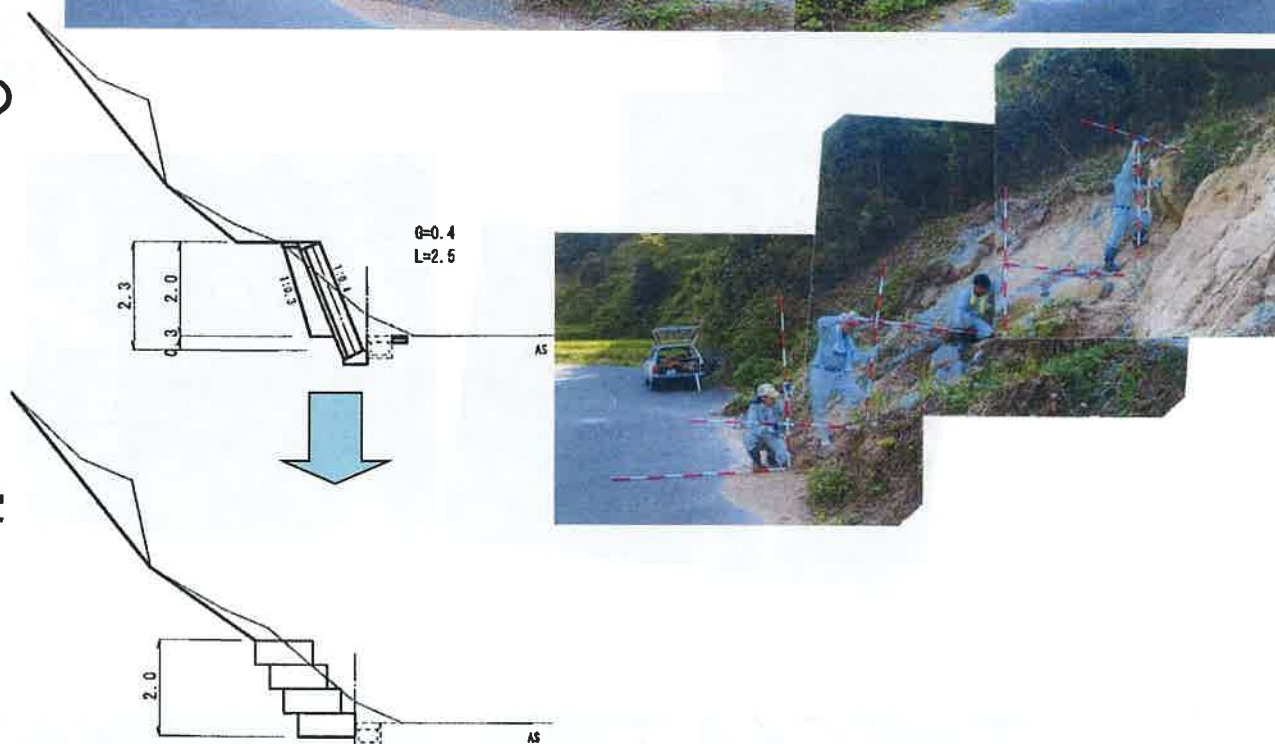
**変更②:** 道路の山側法面 ブロック積 ⇒ ふとんかご

豪雨により山側法面が、  
表面侵食で崩壊  
路上に落石、崩土

- ・豪雨による表面侵食で斜面の崩壊を確認
- ・ブロック積  $A=126.0\text{m}^2$
- ・植生基材吹付  $A=476.0\text{m}^2$
- ・申請額 9,968千円

- ・山林からの浸透水が多く見受けられるため、排水に適した工法がよい。
- ・査定額 7,304千円

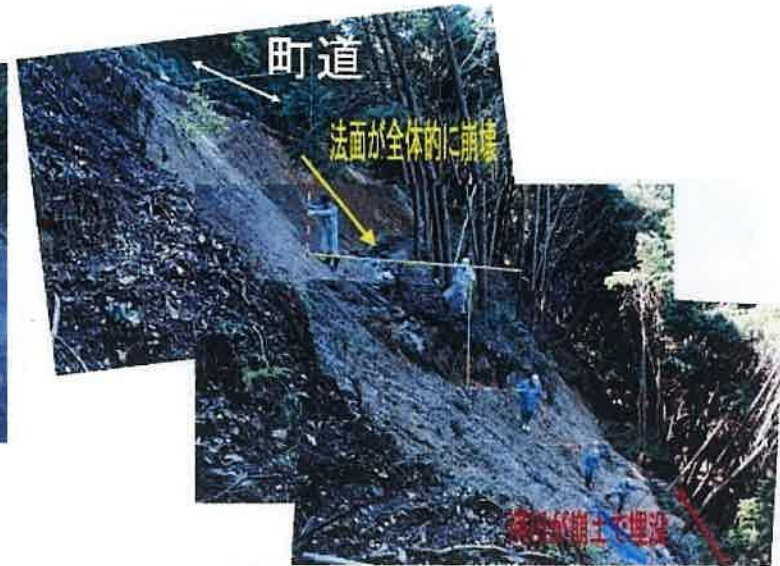
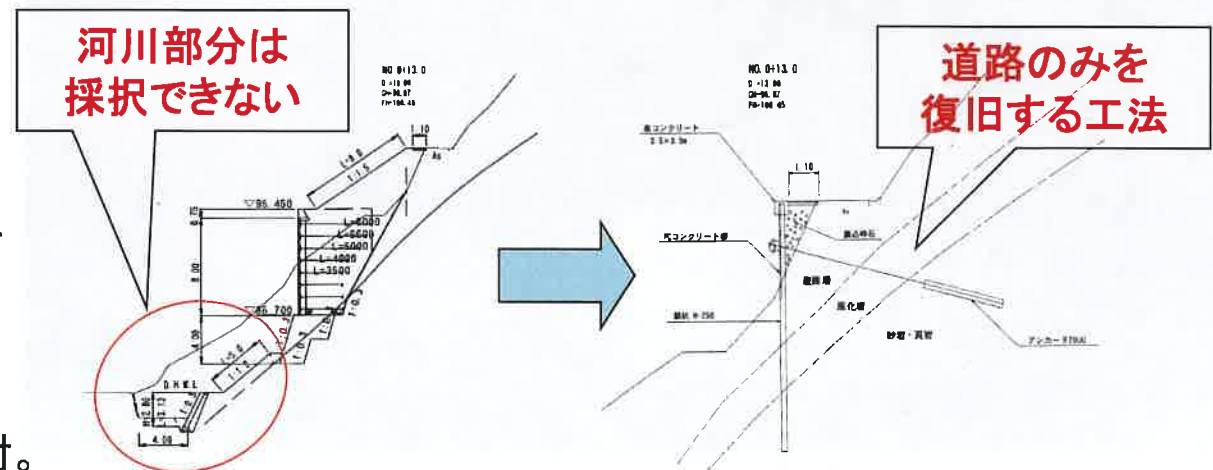
## 変更③: 補強土壁工+河川護岸 ⇒ 親杭工+アンカー工

梅雨前線豪雨により道路の法面下部にあった河川が増水し、河川の側方浸食により法面全体が崩壊し、河川が埋没した。

- ・道路災(兼用道路)で申請。
- ・当初、河川との兼用工作物を検討していたが、経済比較により本工法を選定した。
- ・延長 26.0m
- ・申請額 40,645千円

- ・本箇所は道路災と河川災と分けて申請すべきであり、河川災である河川護岸及び法面工については、採択できない。
- ・道路のみを復旧する工法を再検討。
- ・査定決定額 16,707千円

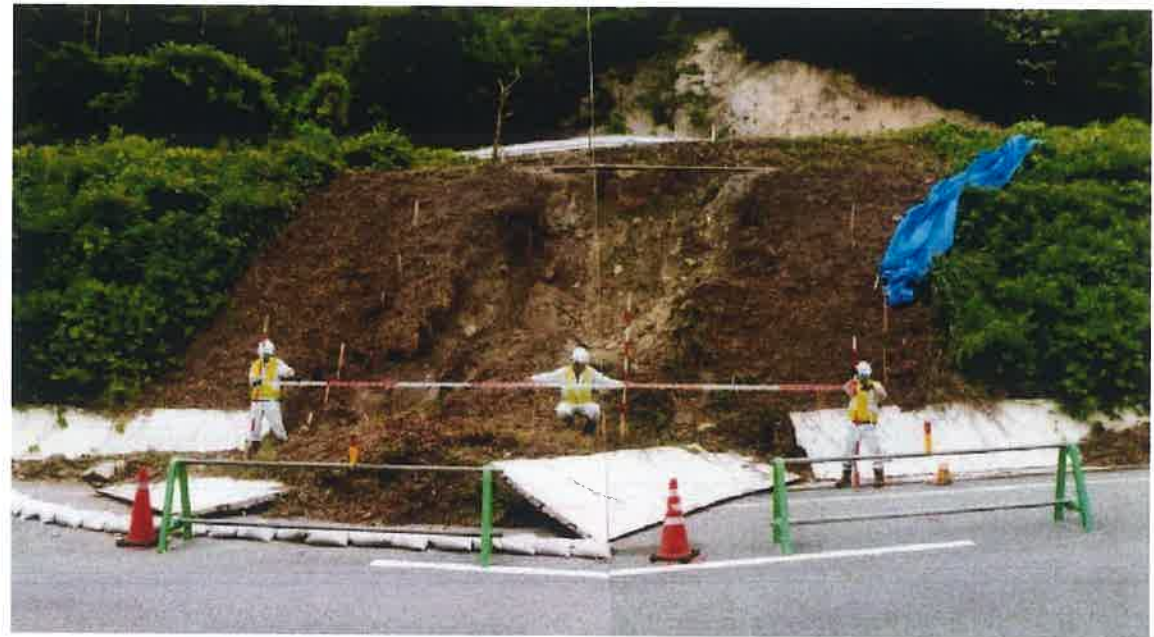
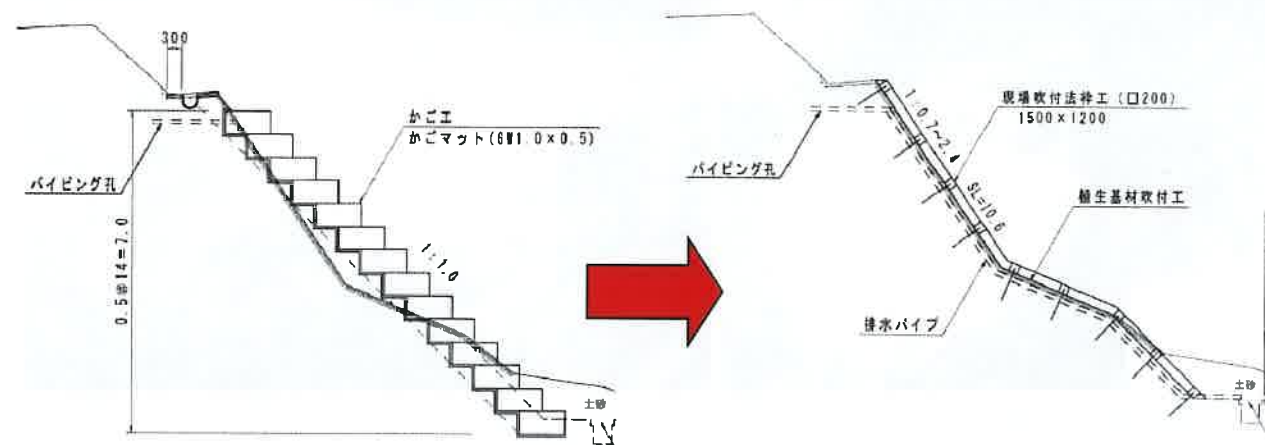
## 変更④: かごマット ⇒ 吹付砕工

- ・豪雨により、山側のり面が表面侵食及びのり面内からの湧水により崩落。
- ・かごマット工にて崩壊法面の安定を図る。

- ・のり面の安定及び湧水を考慮しかごマット工を申請
- ・申請額 1,620千円

- ・道路土工 切土工・斜面安定工指針に基づき、崩壊箇所の状況を踏まえ、必要最低限の工法(吹付法砕)に変更。
- ・査定額 2,799千円

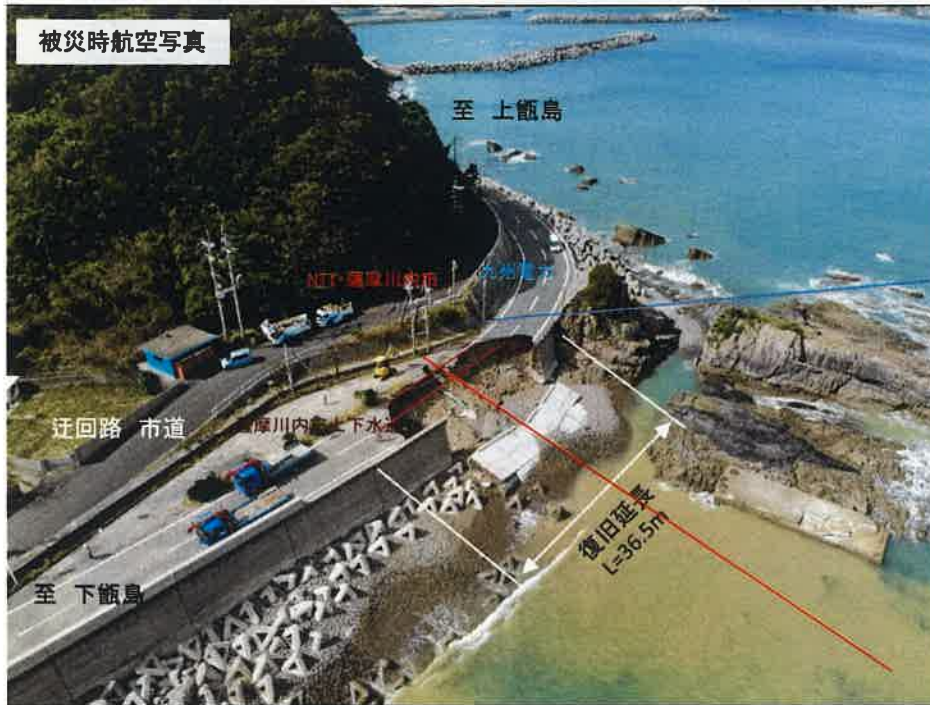
# 護岸倒壊（県道手打蘭牟田港線）

被災箇所は隅角部と水平岩礁が形成されており、波が収れんする箇所であると推測される。

隅角部の形成 ⇨ 波が過剰に滞留しやすい地形

水平岩礁で波が急に砕波し砕波が持続 ⇨ 強制砕波で水位上昇 (wave set-up)、衝撃砕波圧が護岸に作用

被災状況より、護岸は海側に倒れていることから、越波による引き波により転倒したものと考えられる。

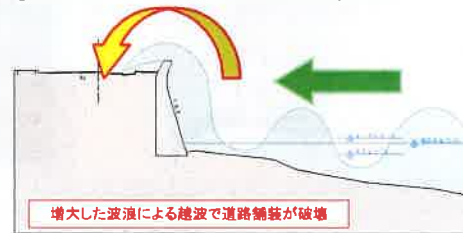
①波の収れんで増大した波浪による越波で道路舗装が破壊

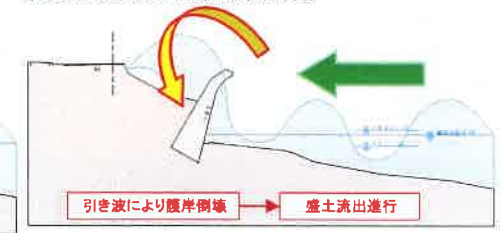
②越波に伴う引き波により護岸が海側に倒壊

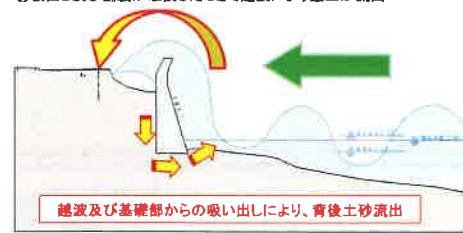
③吸出し及び舗装が破壊したことで越波により盛土が流出

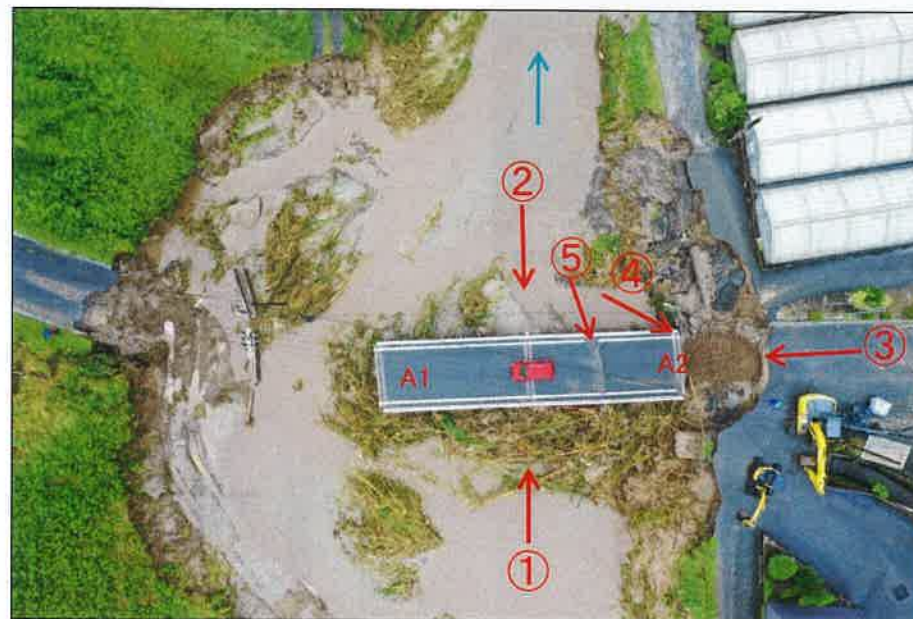
④A2橋台 変状状況

- ・7月6日～梅雨前線豪雨により、二級河川田原川に係る市道東原・立本線の上畑橋が被災した。
- ・上畑橋(L=23.90m)はS41年竣工、上部工形式は4径間PC単純I桁橋、下部工形式は重力式橋台及び壁式橋脚であった。

⑤上部工 変状状況

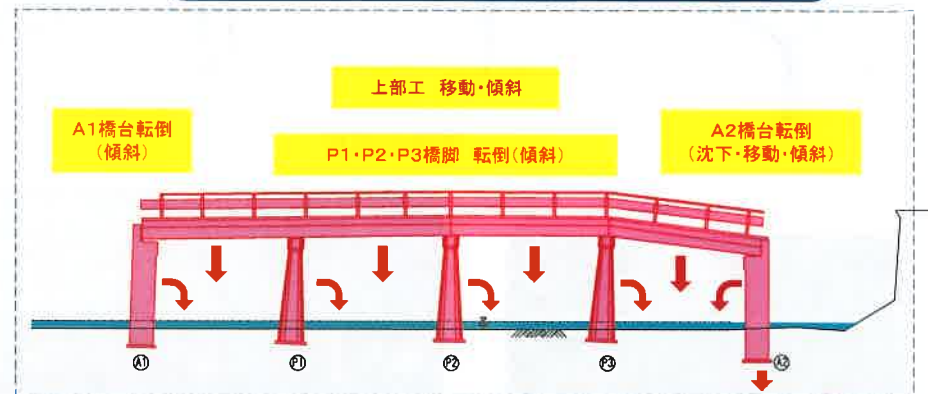
Step③

A1橋台転倒・P1P2P3橋脚転倒  
A2橋台転倒・沈下 上部工 変状発生(移動・傾斜)

- ・A2橋台背面が洗堀し、橋台が転倒
- ・A2橋台転倒に伴い、上部工が変状
- ・A1橋台・P1P2P3橋脚については、上部工変状に伴いA2側へ転倒

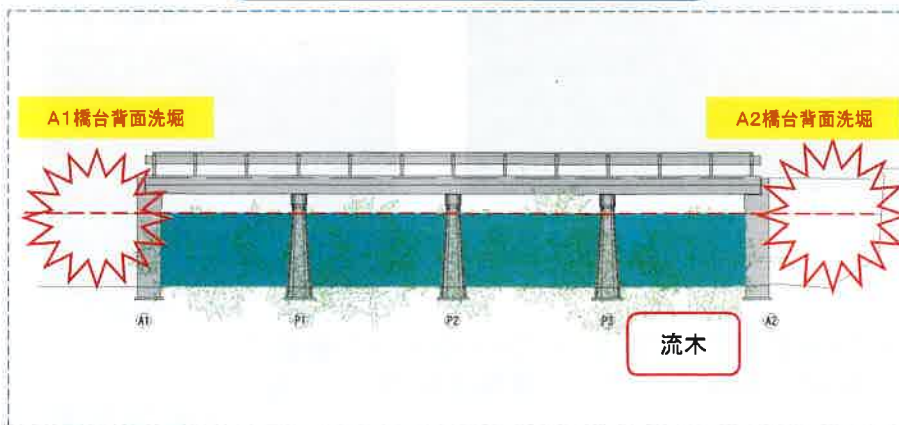
Step②

流木により橋梁上流で河川が閉塞  
A1・A2橋台背面が洗堀

- ・大量の流木により橋梁上流側で河川が閉塞
- ・流木によりダムアップし、橋台背面が大きく洗堀

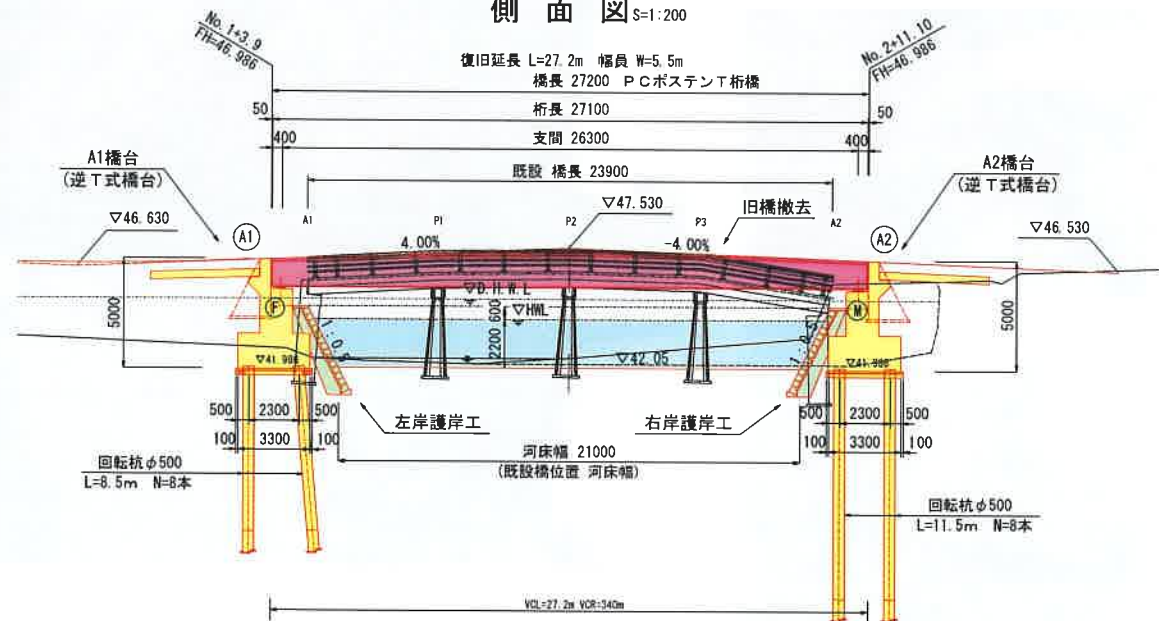
側 面 図 S=1:200

橋台・橋脚及び上部工について、許容残留変位を超えていることから、死に体と判断し、**全橋被災**で申請

※河川断面や桁下高、護岸等を考慮した上で橋台の位置及び橋長を決定。

3案(4径間・2径間・単径間)の事業費を比較検討し、一番安価でかつ、河積阻害率及び基準径間長を確保できる単径間での復旧で計画。

- ・河積阻害の原因となった橋脚が撤去されることで、洪水の作用に対して安全な構造となる。
- ・護岸工を設置することで洗堀防止が図られる。

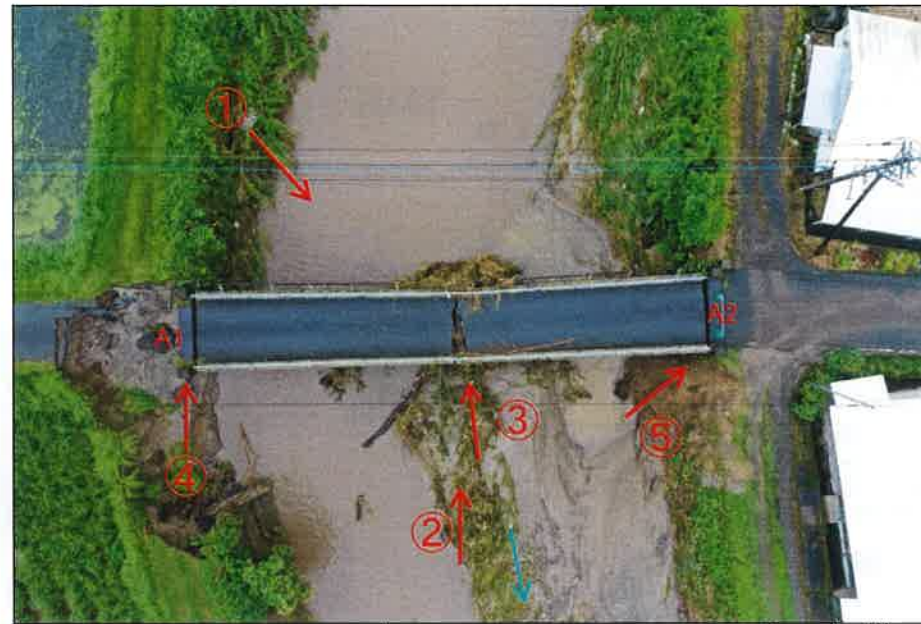
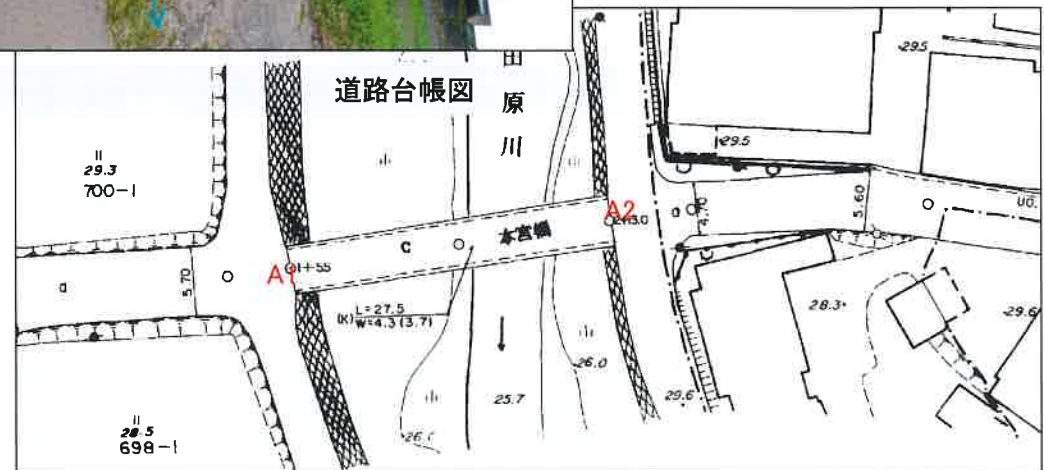
④A1橋台 変状状況

- ・7月6日～梅雨前線豪雨により、二級河川田原川に係る市道中組線の本宮橋が被災した。
- ・本宮橋(L=27.50m)はS31年竣工、上部工形式は2径間単純RCT橋、下部工形式は重力式橋台及びラーメン式橋台であった。

⑤A2橋台 変状状況

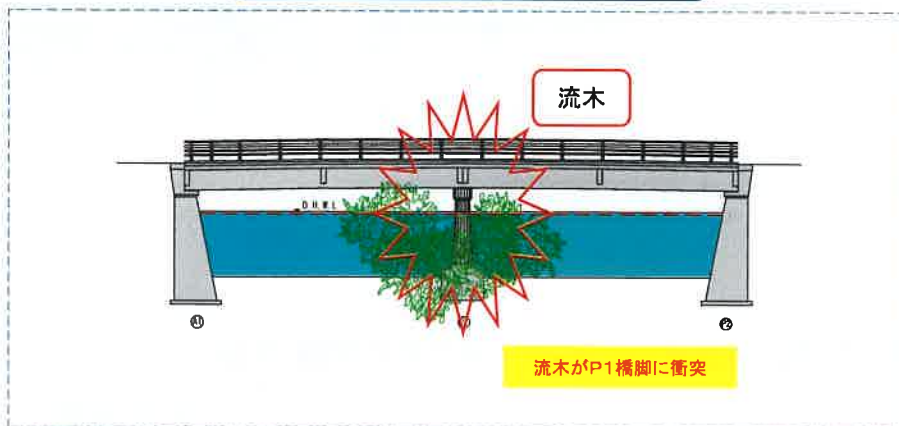
Step②

流木により橋梁上流で河川が閉塞  
流木がP1橋脚に衝突

- ・大量の流木が河川に流れ込み、P1橋脚に衝突

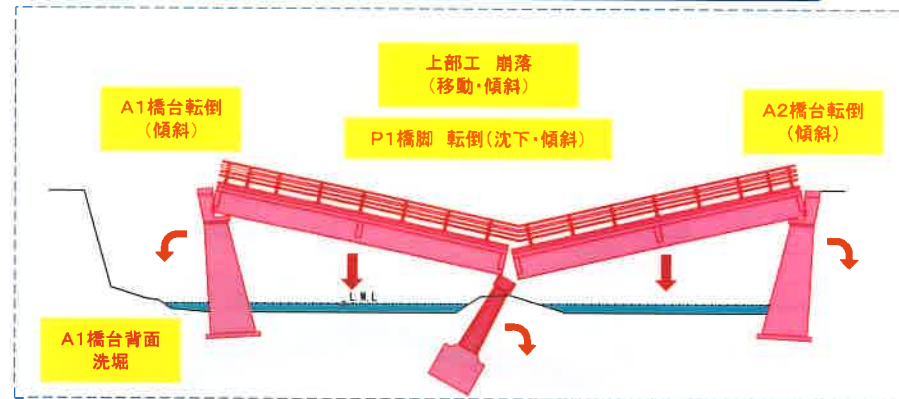
Step③

A1橋台転倒・P1橋脚転倒  
A2橋台転倒・上部工 崩落（移動・傾斜）

- ・流木がP1橋脚に衝突し、橋台が転倒（沈下・傾斜）
- ・上部工はP1橋脚転倒に伴い、2径間共に崩落
- ・上部工崩落の衝撃により、A1A2橋台が背面側に転倒
- ・上部工崩落に伴い過流が発生し、A1橋台背面が大きく洗堀

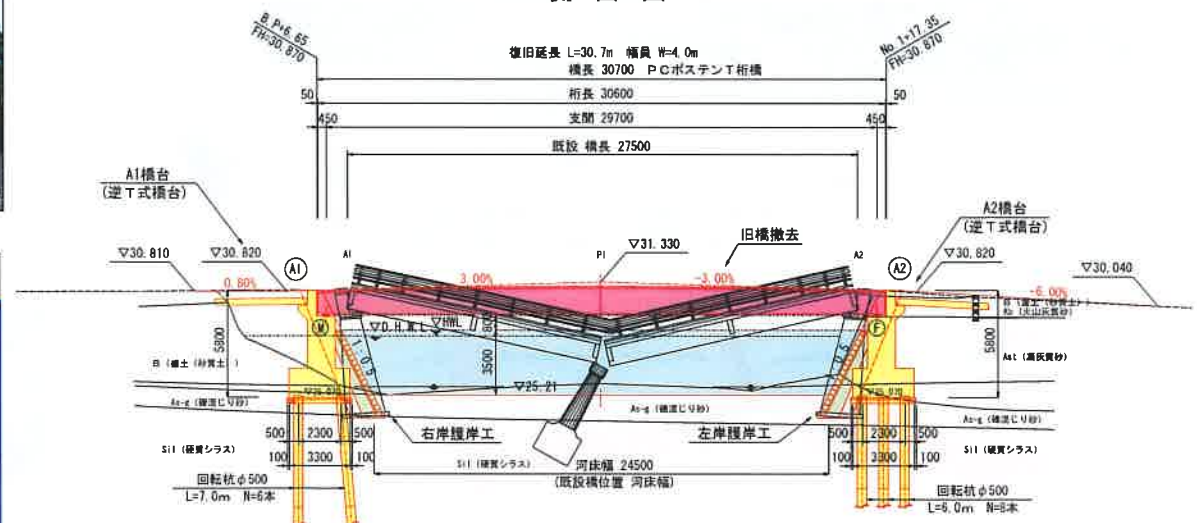
側 面 図 S=1:200

橋台・橋脚及び上部工について、許容残留変位を超えていることから、死に体と判断し、**全橋被災**で申請

※河川断面や桁下高、護岸等を考慮した上で橋台の位置及び橋長を決定。

2案(2径間・単径間)の事業費を比較検討し、一番安価でかつ、河積阻害率及び基準径間長を確保できる単径間での復旧で計画。

- ・河積阻害の原因となった橋脚が撤去されることで、洪水の作用に対して安全な構造となる。
- ・護岸工を設置することで洗堀防止が図られる。
