# **公共土木施設災害復旧事業について (道路関係)**

**鹿児島県土木部道路維持課**

# 令和2年の道路災発生状況について

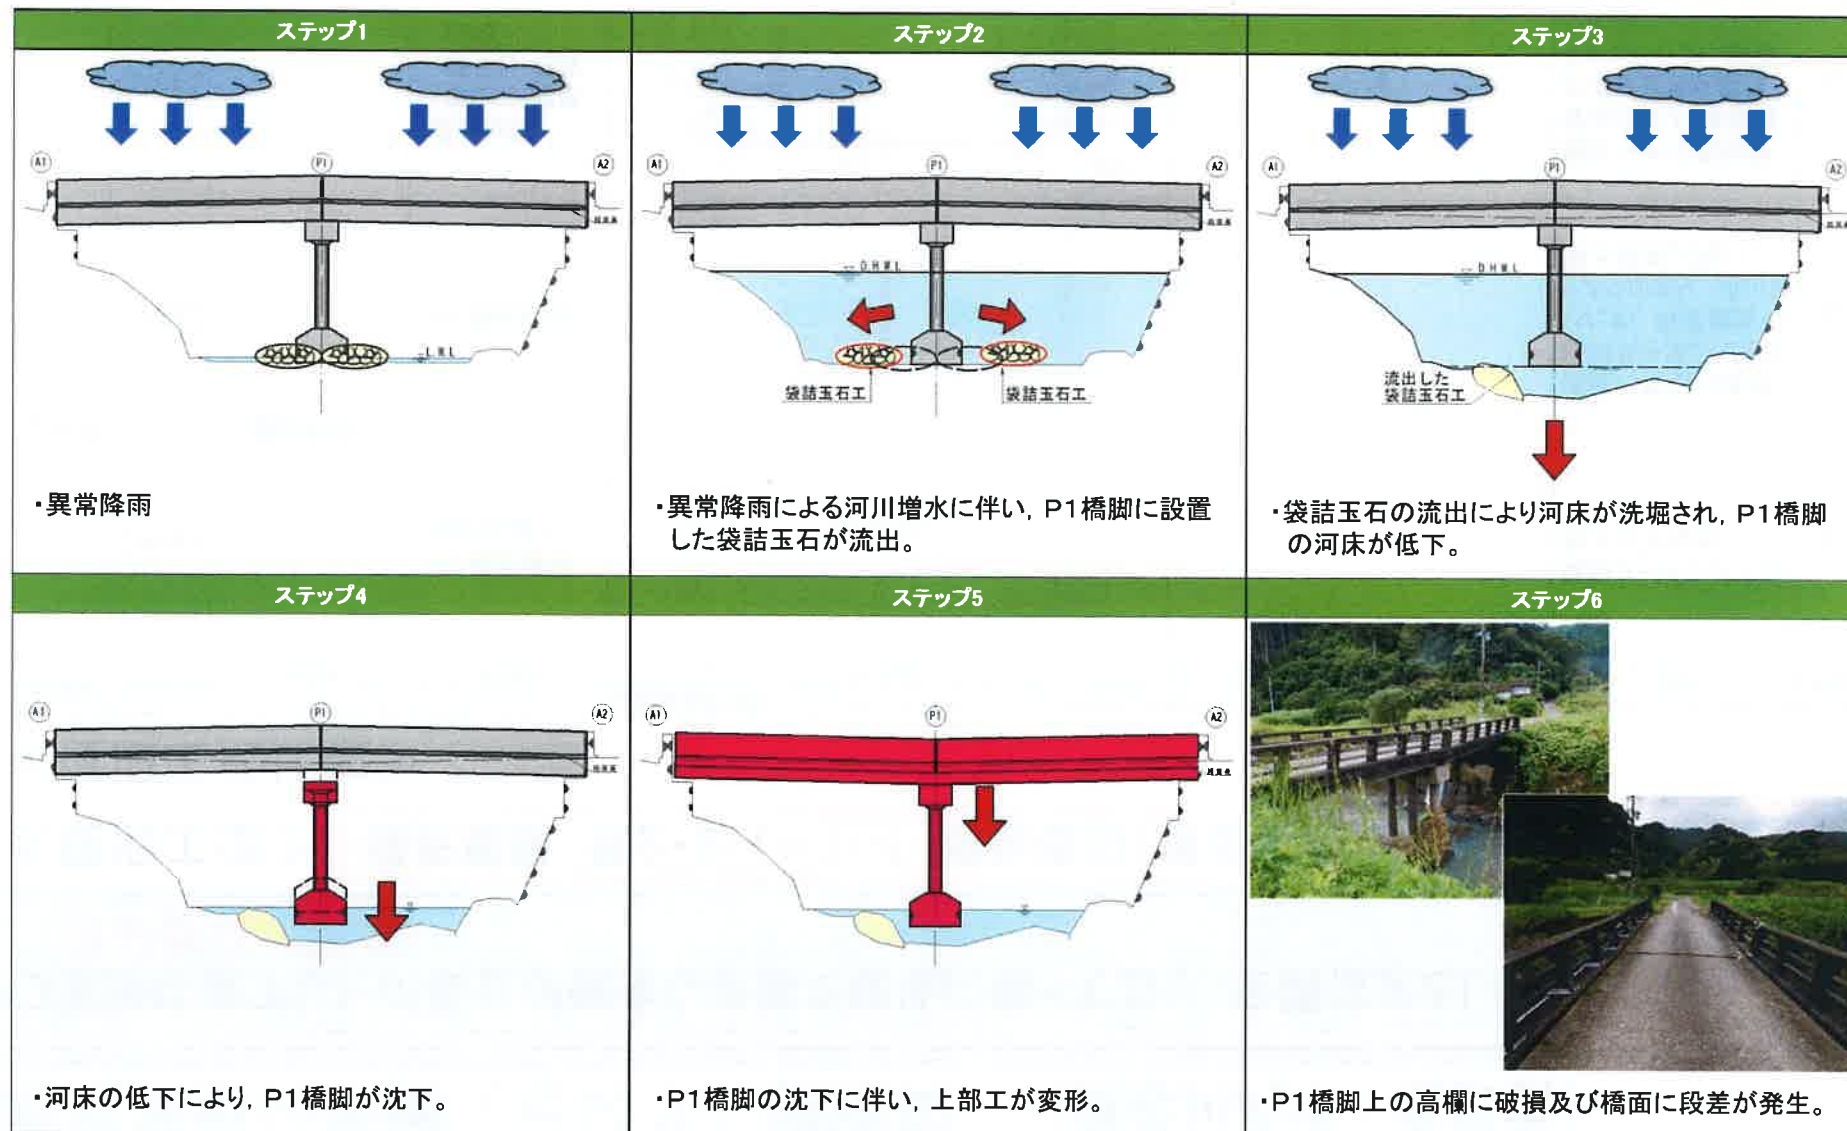
《被災メカニズム》

《被災原因》 河床洗堀に伴う橋脚の沈下
