# **公共土木施設災害復旧事業について (道路関係)**

**鹿児島県土木部道路維持課**

# 1 道路災害復旧事業の設計にあたって

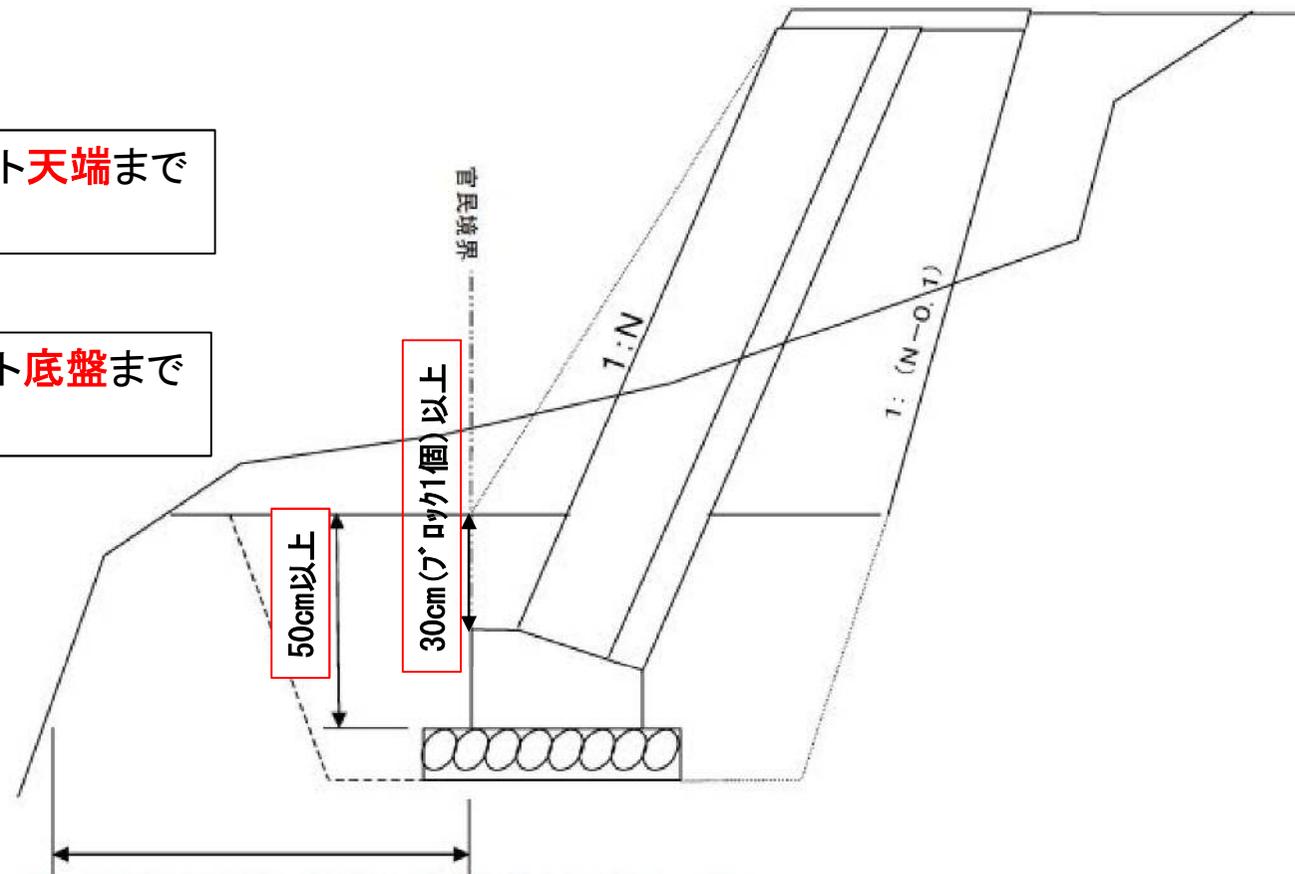
## 道路のブロック積み根入れについて

### 通常のブロック積み

地盤面から基礎コンクリート**天端**まで  
深さ**30cm**(ブロック1個)以上

地盤面から基礎コンクリート**底盤**まで  
深さ**50cm**以上

### 大型ブロック積み等

地盤面から基礎コンクリート**天端**まで  
深さ**50cm**以上

※河川の場合、  
基礎コンクリート天端まで  
0.5~1.5m程度となっている  
ため注意を

特殊土壌 (シラス等) の場合は2.0m  
その他の場合は1.0~1.5mを確保

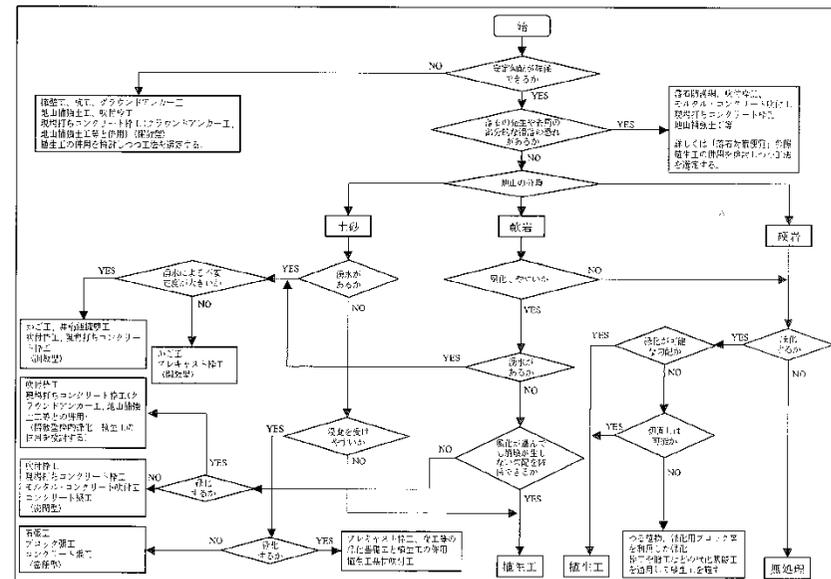
切土のり面保護工の選定フロー

出典：道路土工 切土・斜面安定工指針 (社) 日本道路協会 平成21年6月

### ※【切土のり面におけるのり面保護工の選定フロー】

安定勾配が確保  
できるか

安定勾配が確保できない場合は、ロックボルト等を必ず検討

落石の発生や表層の  
部分的な滑落の恐れ  
があるか

現地の土質をしっかりと確認し、  
法枠等の必要性を整理する

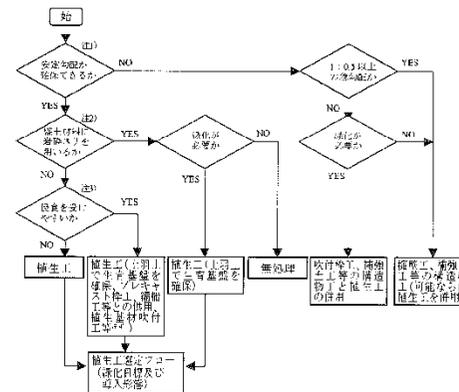
盛土のり面保護工の選定フロー

出典：道路土工 盛土工指針 (社) 日本道路協会 平成22年4月

\*植生工選定フローは、「道路土工-切土・斜面安定」指針を参照する。  
 注1) 盛土のり面の安定勾配としては、「道路土工-盛土工指針」解表4-3-2に示された盛土材料及び盛土高に対する標準的り面勾配の平均値を目安とする。  
 注2) 土質が軟弱な土質に土質劣化による脆弱化が発生しにくいような堅固なものとし、それ以外に一般的な土質に準じる。  
 注3) 侵食を受けやすい盛土材料としては、砂や砂質土等が挙げられる。  
 注4) 降雨等の侵食に対する工法を優先する。

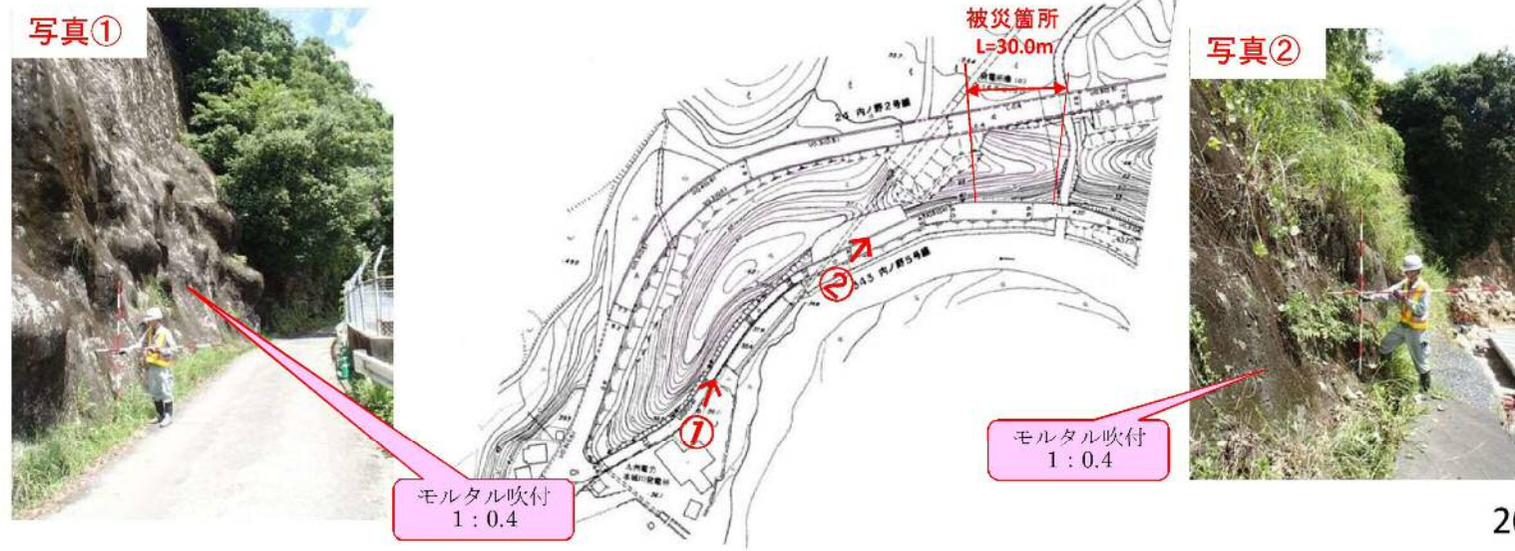
## 事例：切土法面勾配の根拠を，隣接箇所等から判断

被災箇所に隣接する現況法面の勾配は「1:0.4」であり安定していることから、同勾配より緩やかな勾配を確保し、適切なのり面保護工を施工することで、安定すると判断した。

なお、労働安全衛生規則356条から、以下に示す表に準拠し、計画勾配は「1:0.6」とした。

査定決定時は指摘無く採択されたが，後の重変協議時に，土工指針に基づく整理を要求された

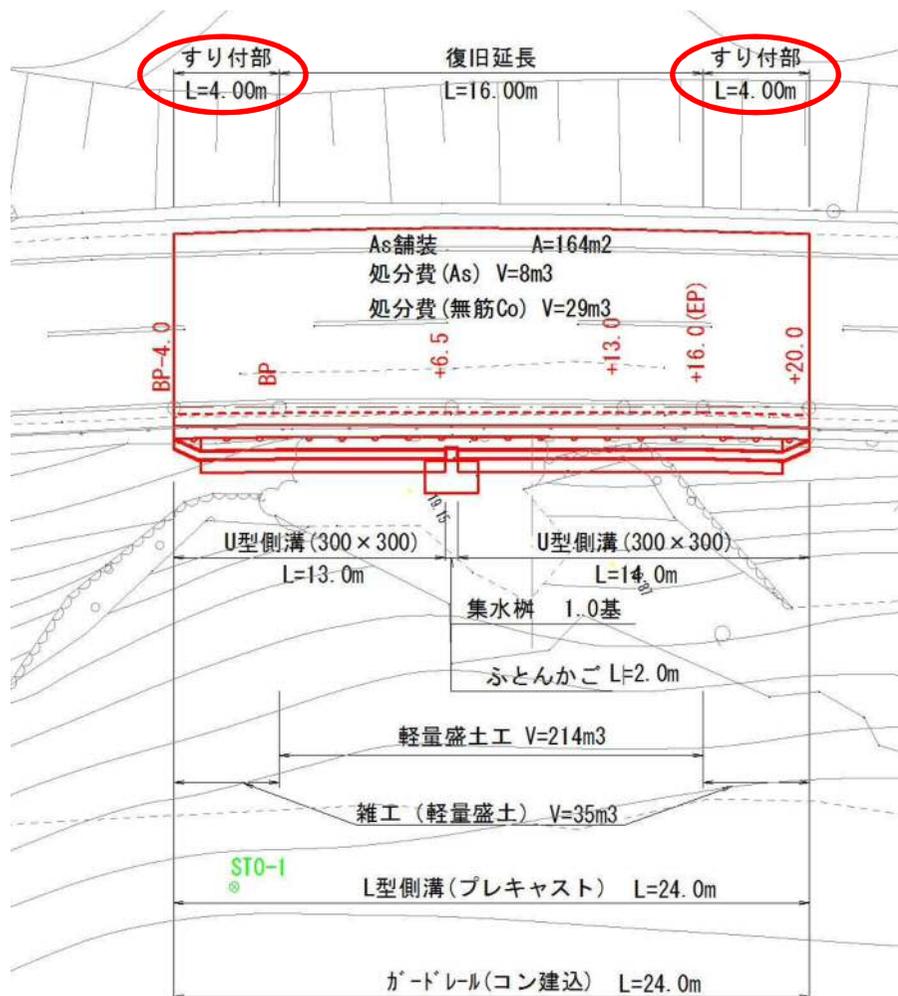
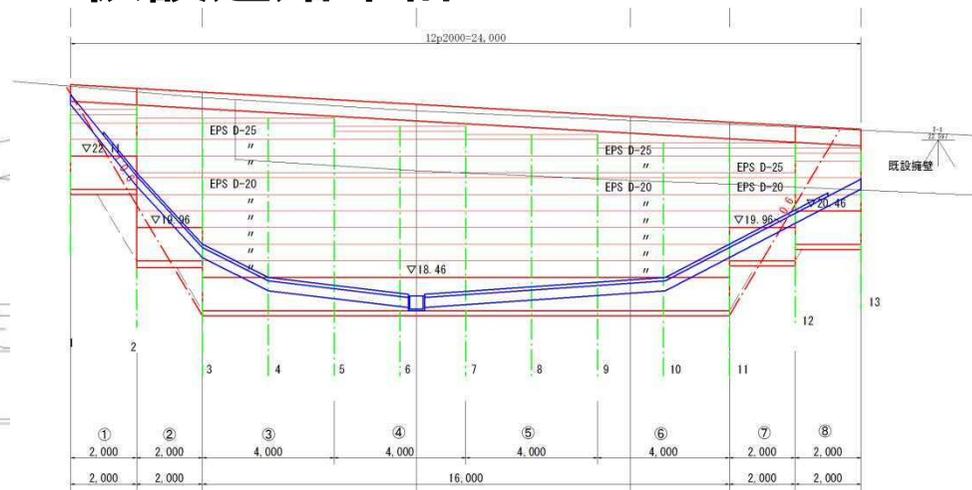
## 事例①：掘削・土砂搬出のための仮設道路未計上・すり付け工の不足

軽量盛土施工のための掘削土の搬出路が未計上  
→施工では起点側に10m程度のスロープを設けた。

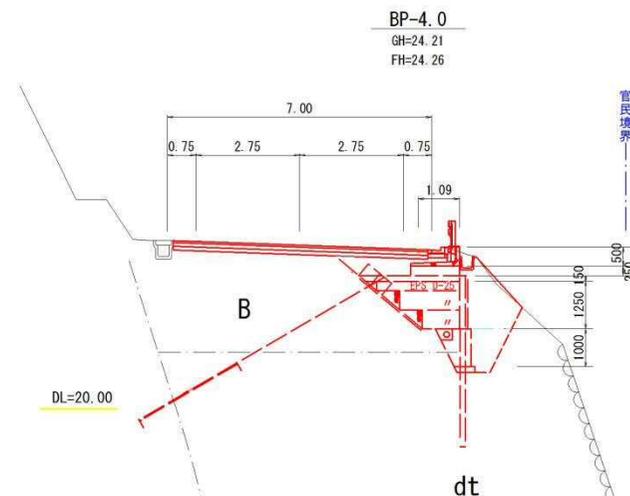
すり付け工も軽量盛土で両端4.0m計上していたが、すり付け端部の掘削深が3mあり、すり付けが不足。

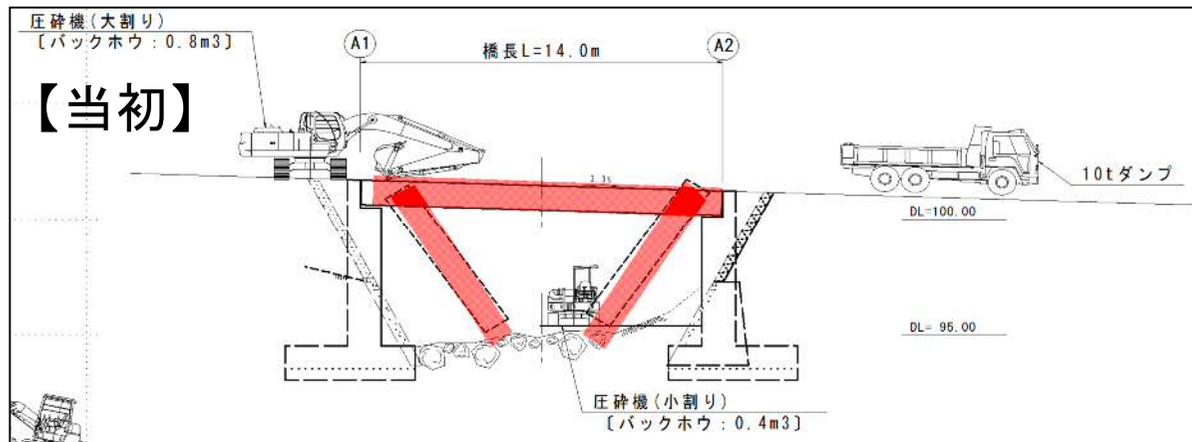
事例②：PC橋の撤去工法について，直接取壊しを選択  
←ワイヤーソー工法に変更したが，本省との重変協議  
にあたりかなりの時間を要した。

プレストレスが残っているPC橋を直接  
取り壊すのは実質困難

変更協議で認めてもらうために，  
残留プレストレスを計測したり，直接  
取り壊した事例を見つける等，  
非常に労力を要した。

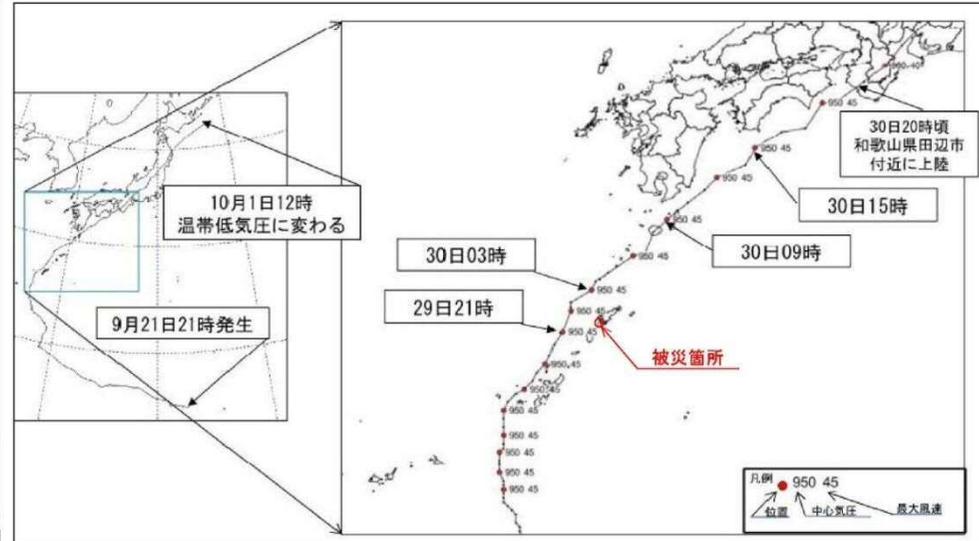
図2.1 H30台風24号の経路図

9月21日21時にマリアナ諸島近海で台風第24号が発生し、25日には猛烈な勢力となり沖縄の南海上で停滞した。その後、大型で非常に強い勢力となり、29日には先島諸島を通り、南西諸島の西海上を北上し、勢力を維持しながら30日朝に屋久島付近を通過し、大隅半島の東海上を北東進した。その後、30日20時頃に和歌山県田辺市付近に上陸した。鹿児島県は30日昼過ぎに暴風域から抜け、夜のはじめ頃には強風域から抜けた。

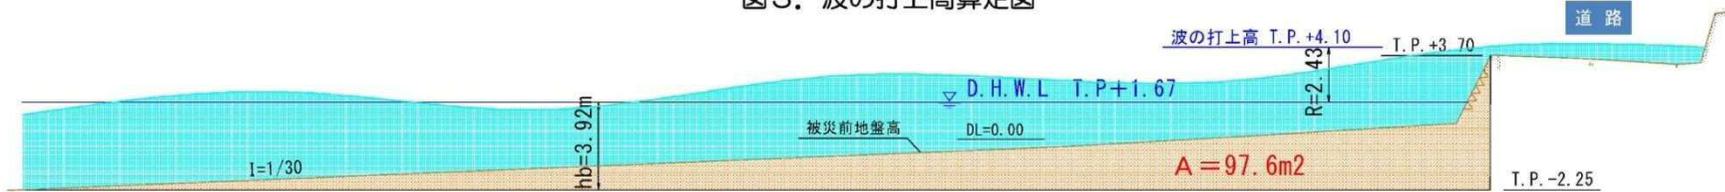
図3. 波の打上高算定図

## 2. 被災原因(異常気象:H30台風24号)の概況(その9) (波による打上高結果と現地打上痕跡との検証)

被災波浪による波の打上高計算より、道路肩天端高 T.P.+3.7mを40cm程度越水する結果となり現地打上痕跡からも妥当性が合う。よって、台風接近による潮位上昇及び強風・波浪の増大により、天然土堤護岸部が、繰り返し波浪により侵食され被災したものと推察できる。

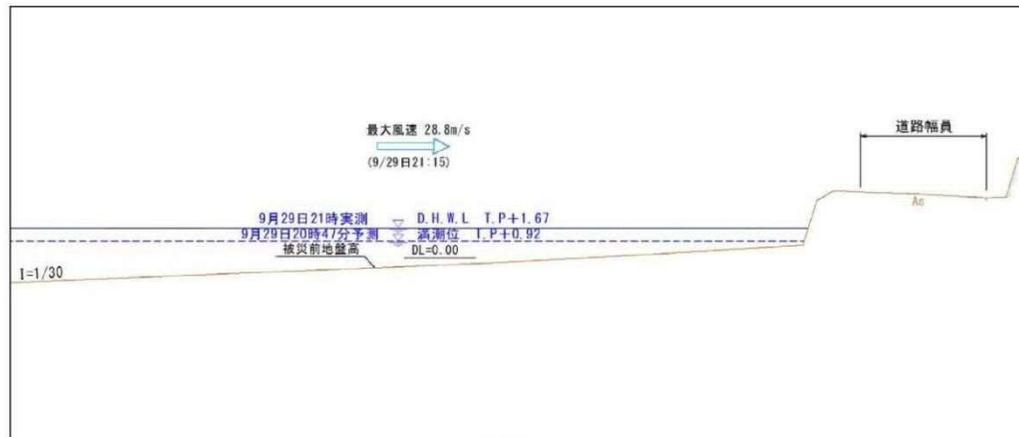
被災前写真

被災前は特に変状は確認されていなかった。

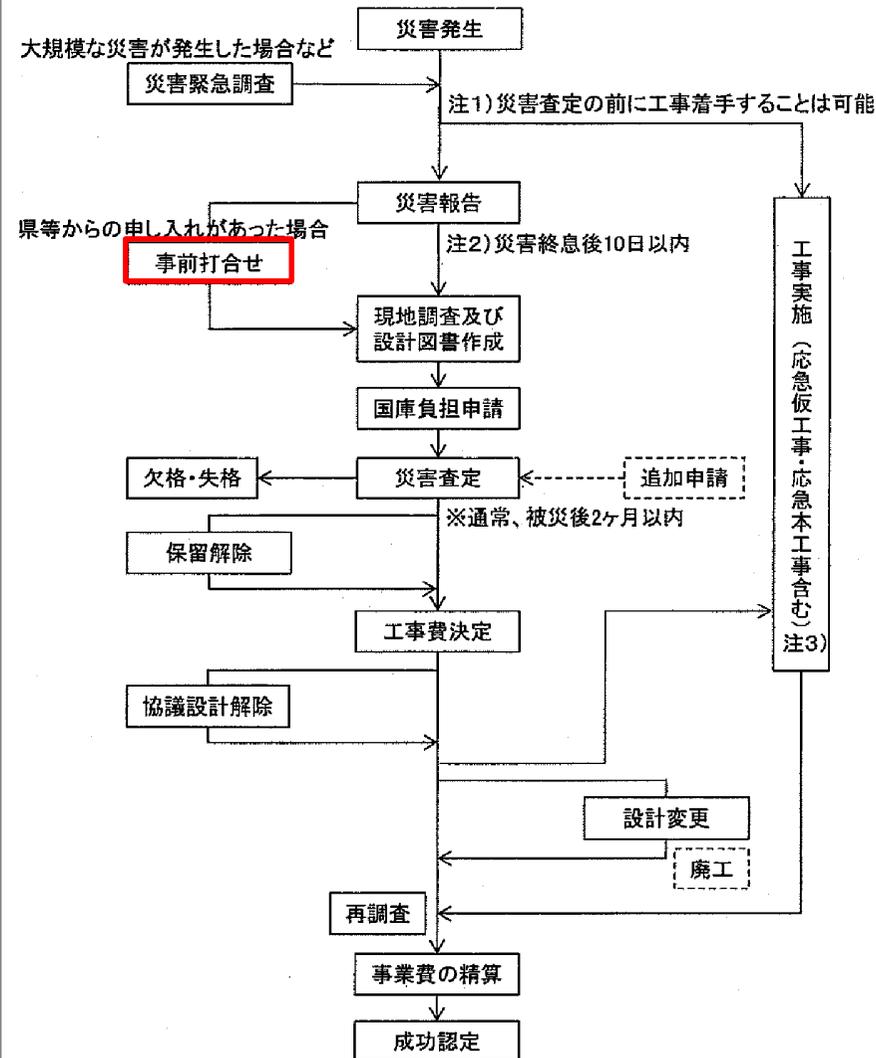
災害復旧事業手続きの流れ

注1) 応急工事の取扱いについては、「第3 応急工事」を参照。  
 注2) 災害終息後10日以内に概算被害額を報告、訂正を要する場合は1ヶ月以内に訂正報告、所定の期間内に報告できない場合は、防災課に連絡し別途指示を受けること。  
 注3) 災害査定の前に工事着手した場合には、査定時に被災状況等が確認できる資料を整えておくこと。

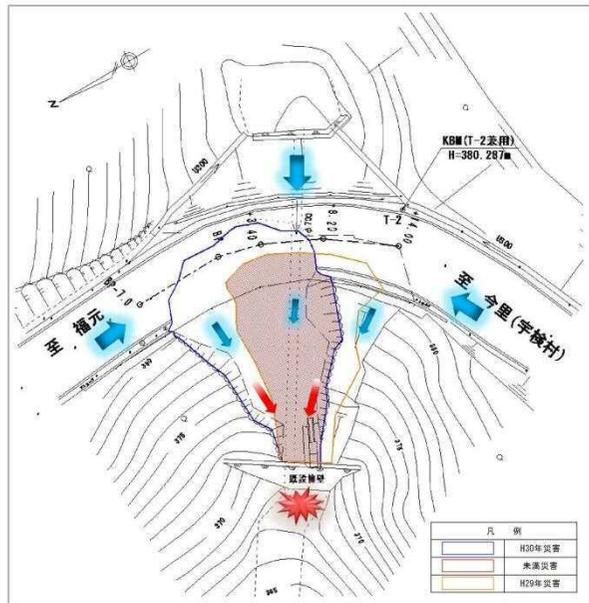
平面図

【村道 湯湾岳線】被災状況整理

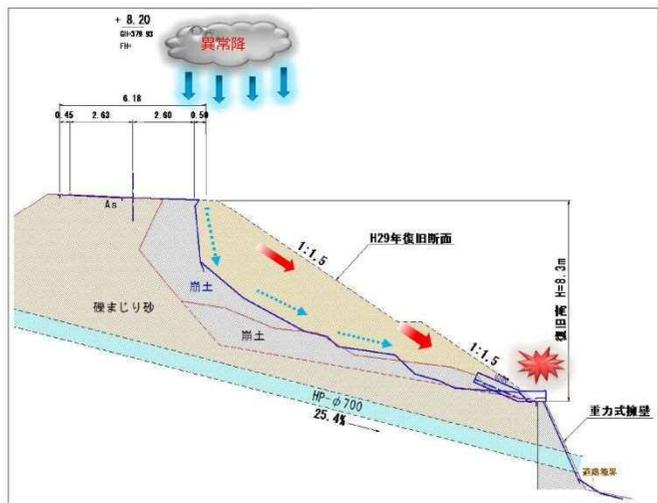
横断面

- ・被災形態：路肩決壊
- ・崩壊高さ：最大崩壊高 $h_{max} \approx 8.3$ m
- ・被災延長：L=21.0m (前年度L=14.0m)

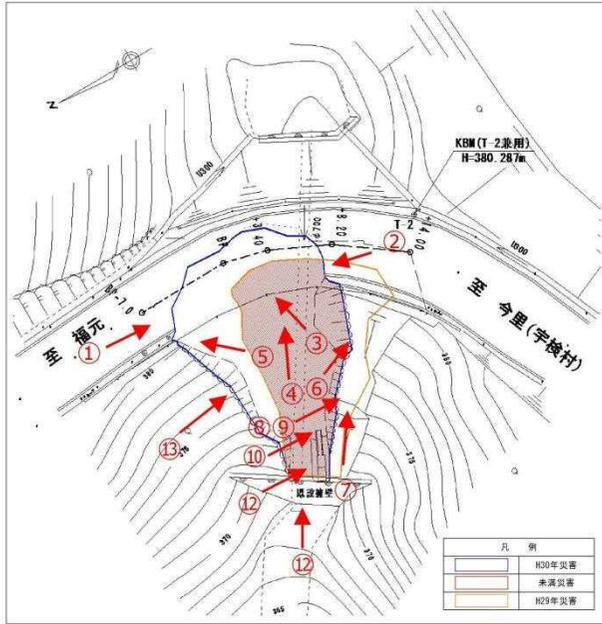
平面図

〔村道 湯湾岳線〕 被災状況写真

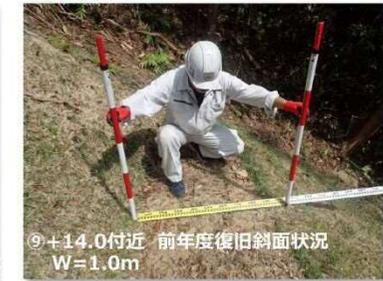
⑨+14.0付近 前年度復旧斜面状況 W=1.0m

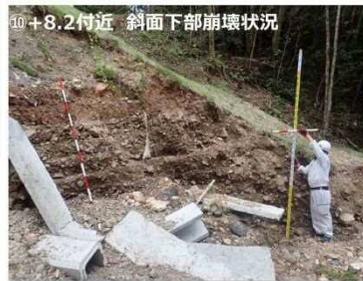
⑩+8.2付近 斜面下部崩壊状況

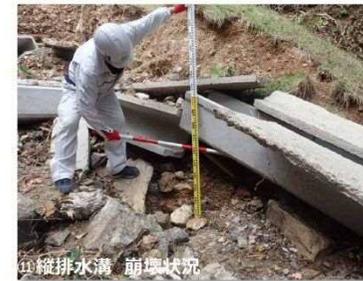
⑪縦排水溝 崩壊状況

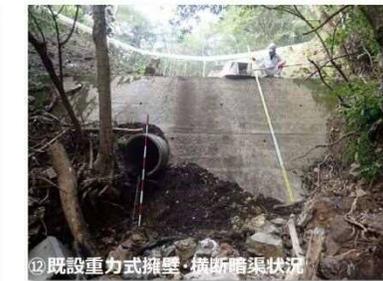
⑫既設重力式擁壁・横断暗渠状況

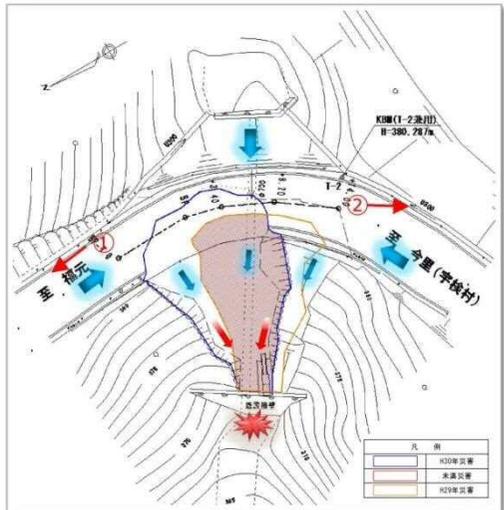
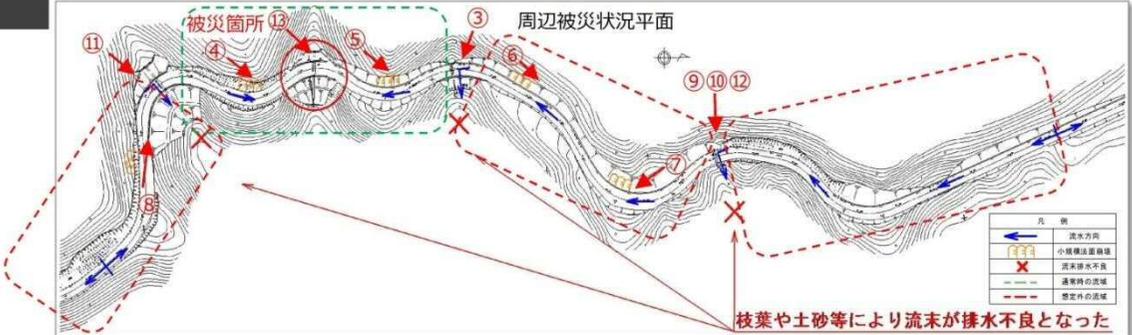
平面図

### 〔村道 湯湾岳線〕 被災要因

- 今回の台風は、最大風速が49.1mと前回の29.5mと比べて暴風であったことから、枝木や葉などの落下が多く発生した。
- 被災箇所の周辺既設側溝は、日常的に土砂撤去などが行われ維持管理はされていた。
- 落下した枝葉は、路肩側溝や流末の横断暗渠を閉塞してしまい、排水施設が排水不良を起こしたと想定される。
- また、周辺の道路法面では、暴風の影響による小規模法面崩壊が多数発生しており、それに伴う排水溝の閉塞も確認された。
- 当該被災地は、広域にみても谷地形であり、山地部の水も集まりやすい集水地形となっている。
- このため雨水は路面を流れ集水地形部となっている当該被災箇所に集中的に流れ込んできたと想定される。

- なお、当該地の暗渠部においては、枝木等の閉塞は確認されず、また崩壊面についても、湧水やパイピング等の浸透水の痕跡は確認されなかったことから、表面水による影響が大きかったことが窺える。
- 前回、復旧時に縦排水溝およびアスカブを設置したが、排水能力以上の流量が流れ込んだためオーバーフローとなったと推測させる。
- 上記の周辺被災状況平面図に示すとおり当該箇所が本来処理できる流域を1ブロックとすると、今回の台風では、周辺の排水施設の機能低下により近隣の3ブロック分が流れ込んできたこととなる。  
(通常時流量 $Q=0.51\text{m}^3/\text{sec}$ 、今回の想定流量 $Q=2.56\text{m}^3/\text{sec}$ →排水計算書参照)
- これにより表面水がのり面に流れ込み洗掘・崩壊が発生したと推定される。

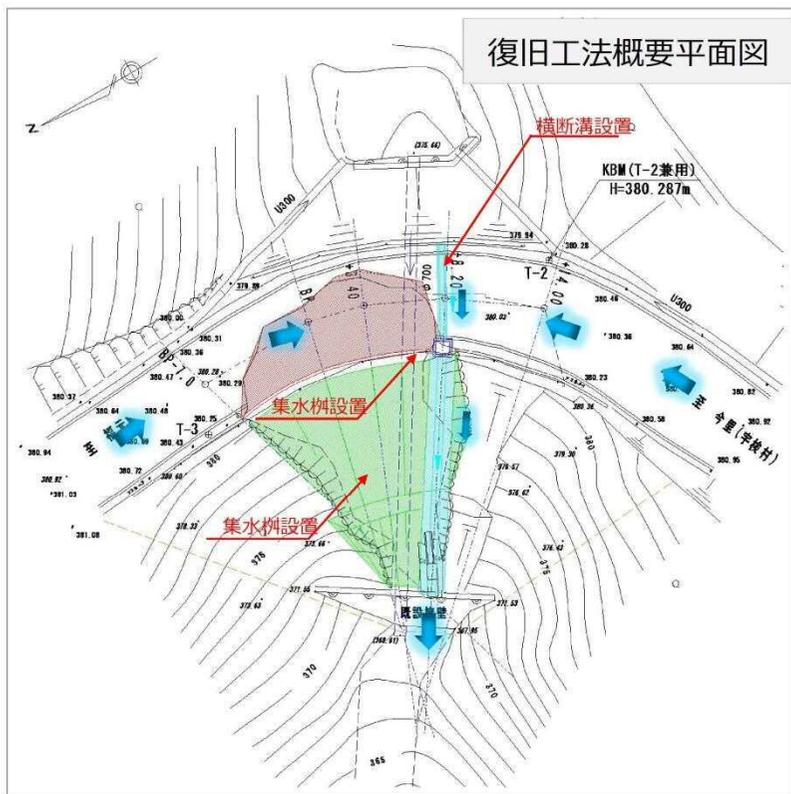
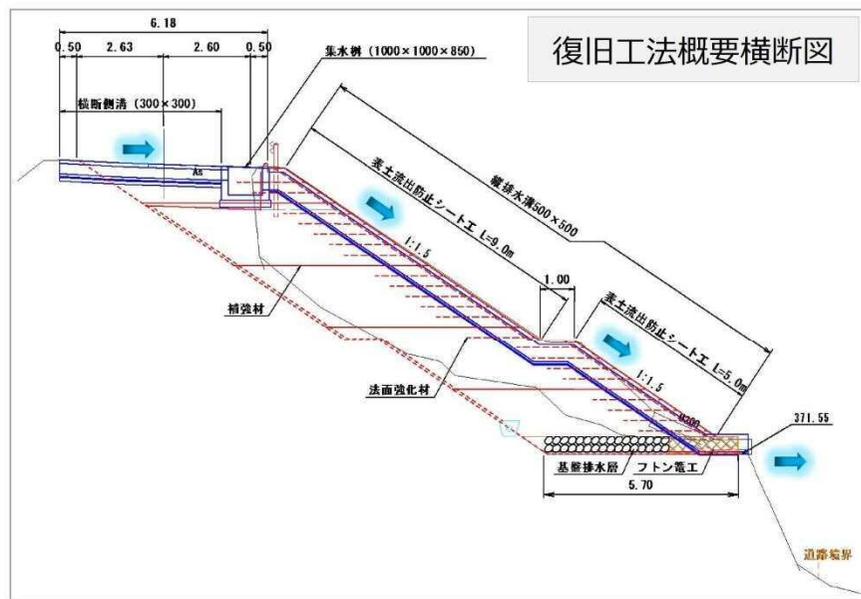
解表1-3-2 異常降雨等による変状・崩壊の分類

解説	様式図	備考
【B1】前水の浸透浸食により「崩壊」が起る。のり層が侵食を進行しやすい土によって構成されており排水機能が不十分な場合に起る。	<p>横断面 正面図</p>	砂質土、粘性土、特に砂質土（SM, SC）、シルト（SL）層では飽和度の土層により強度が著しく低下するので注意を要する。
【B2】前水の浸透により崩壊すべりが生じる場合 a) のり面付近に締固め度の不均質並びに締固めの不十分な部分がある場合 b) ある程度の浸透性を持ち、しかも飽和度の上昇により著しく強度が低下する材料を用いて盛土した場合 c) 透水性の低い土質土を用い、のり排水機能が不十分な場合	<p>ゆるく締固められた部分 土質土 よく締固められた部分</p>	砂質土、粘性土、特に砂質土（SM, SC）、シルト（SL）層では飽和度の土層により強度が著しく低下するので注意を要する。
【B3】盛土工が土砂、草木等で閉塞され表面水がのり面に流れ出すことによる洗掘、崩壊 a) 急カーブの地点等、降雨が片側配となる箇所、または縦断方向に下り勾配から上り勾配に変わった地点、特に所定の条件が満たない表面水が一箇所に集中しやすい盛土形状の地点 b) のり面に設けた縦排水溝等が閉塞された場合 c) 柵を埋没する盛土箇所において、盛土内に埋設した横断排水管の前面が基盤及び等の階層により排水の路面から流れ出した場合	<p>柵 表面水 横断面 水の流れ 切土部 等深線</p>	洗掘、崩壊と盛土材料はほとんど関係がないが、浸食されやすい土ほど崩壊しやすくなる。

被災後の崩壊状況及び周辺状況を確認した結果、暴風雨に伴う倒木や落葉により路面側溝や横断暗渠が埋没・閉塞し、排水機能が不能となった。これにより、表面水がのり面に流れ込み洗掘・崩壊が発生したと推定される。→解表1-3-2異常降雨による変状・崩壊の分類【B3】参照（盛土工指針 P12より）

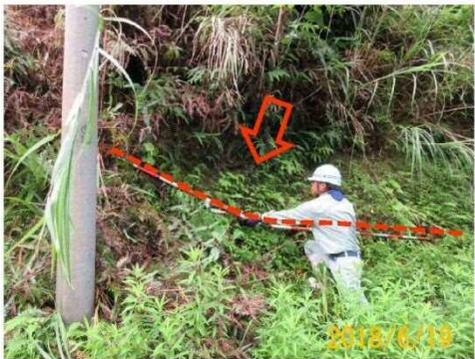
写真⑱ 右翼部 法面の押出し

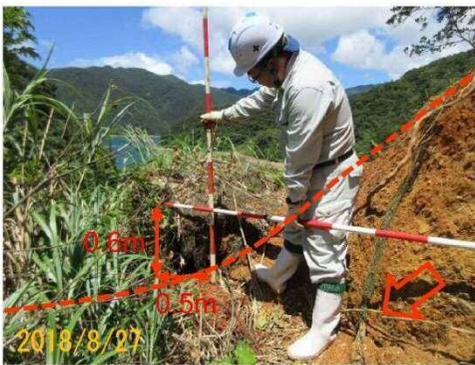
写真⑳ 右翼部 側方崖

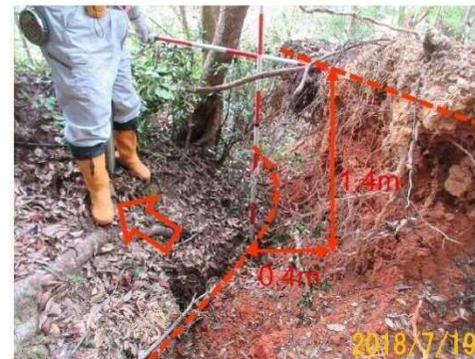
写真㉓ 右翼部 側方崖

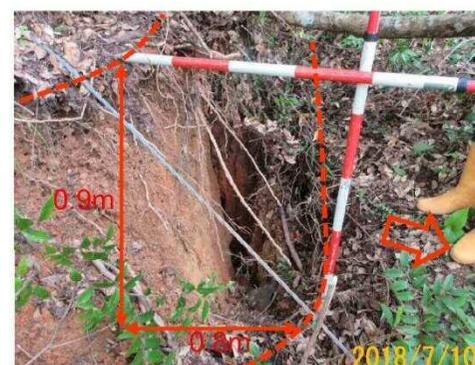
写真㉔ 右翼部 側方崖

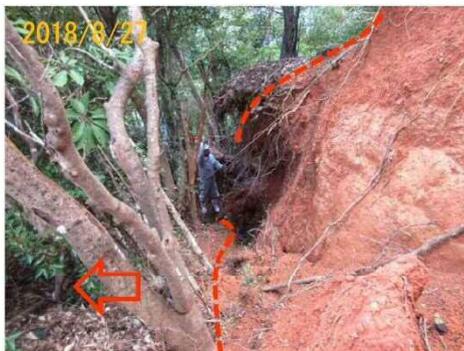
写真33 頭部 滑落崖

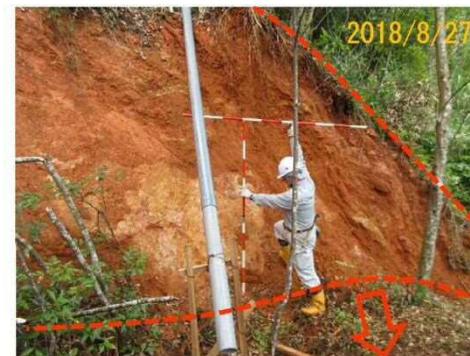
写真37 頭部 滑落崖

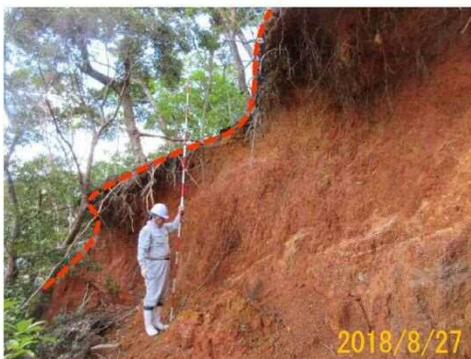
写真34 頭部 滑落崖

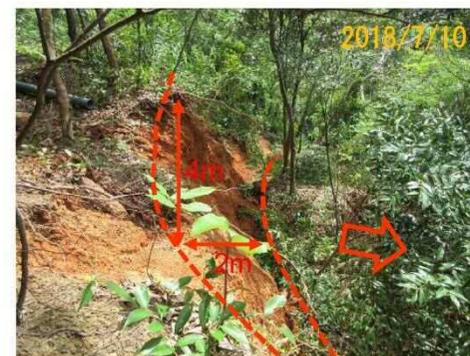
写真38 頭部 滑落崖

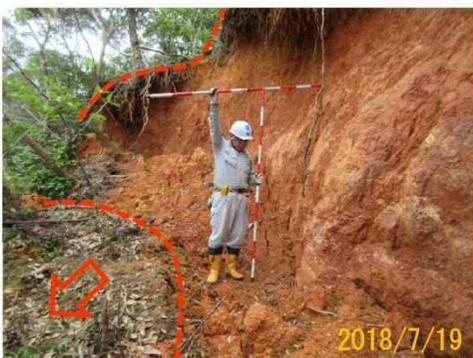
写真35 頭部 滑落崖

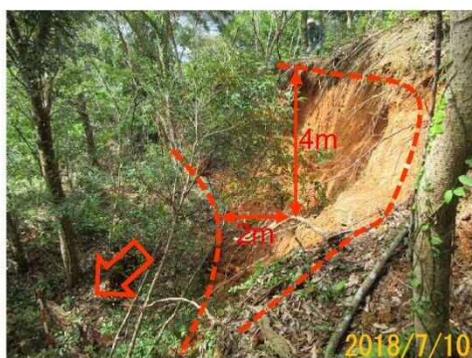
写真36 頭部 滑落崖

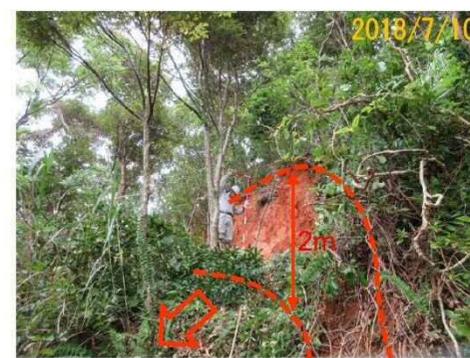
写真39 頭部 滑落崖

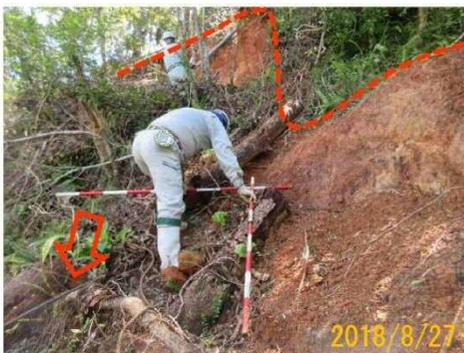
写真④① 左翼部 側方崖

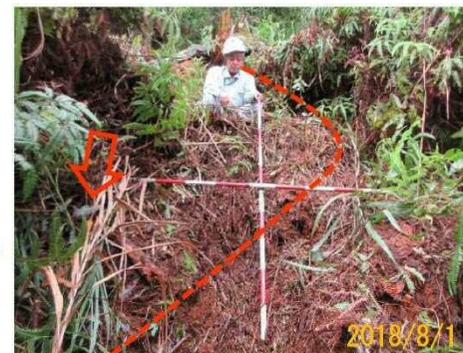
写真④④ 左翼部 側方崖

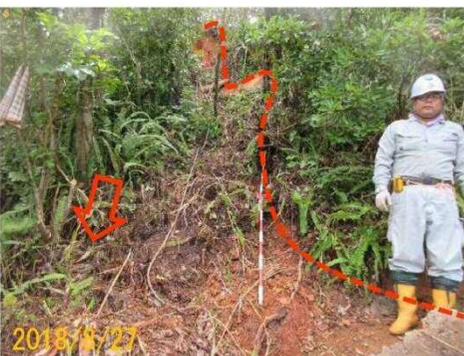
写真④① 左翼部 側方崖

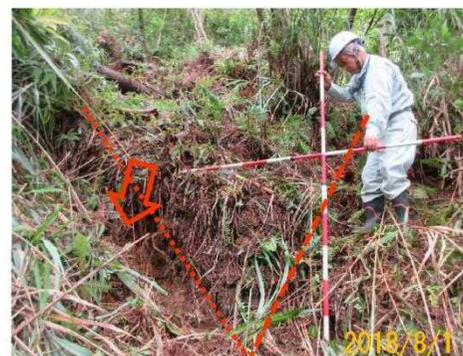
写真④⑤ 左翼部 側方崖

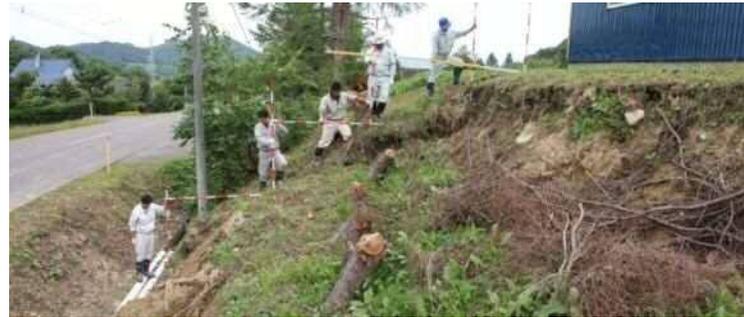
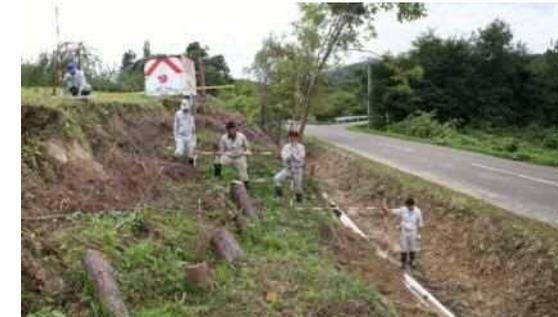
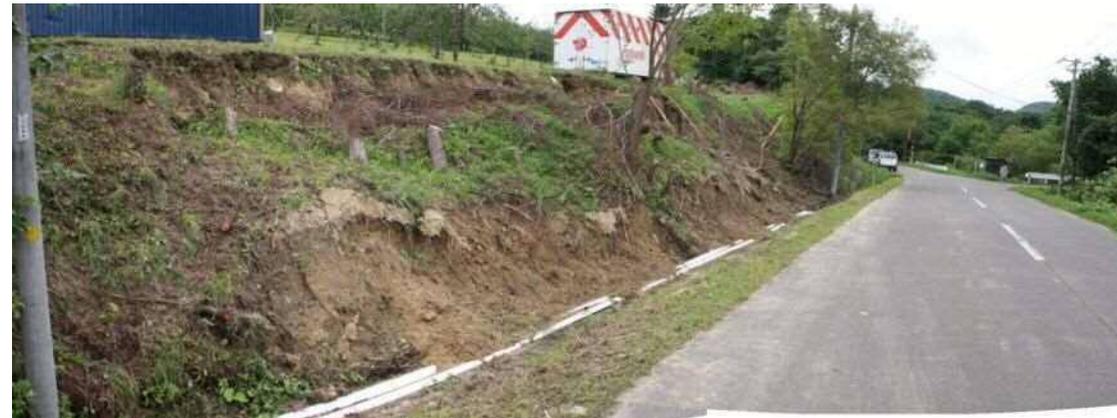
豪雨により、山側のり面が表面侵食と湧水により崩壊

- ・のり面が崩壊し道路側溝が崩土により埋塞
- ・鋼製法面保護工  
L=37m
- ・申請額 9,952千円

- ・のり面の一部が損壊はしているが、道路機能損失とは見受けられない。

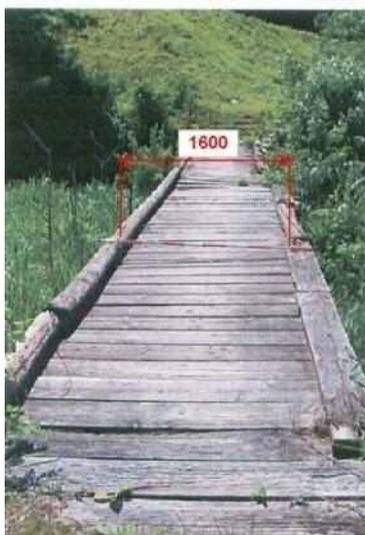
既設木橋

台風の水により、  
町道の木橋が流失

- 申請：
  - ・橋梁災 延長21m
  - ・木橋を永久橋で復旧
  - ・申請額 18,314千円

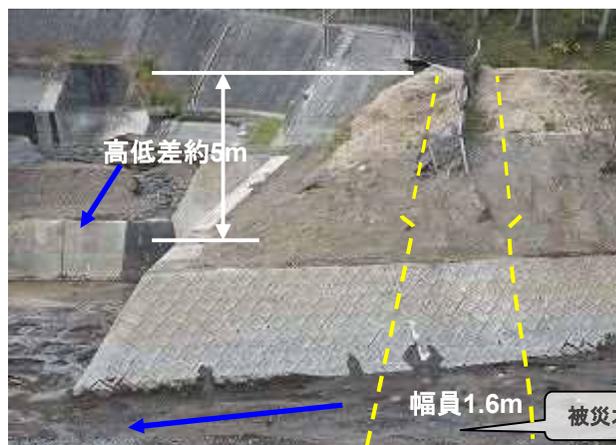
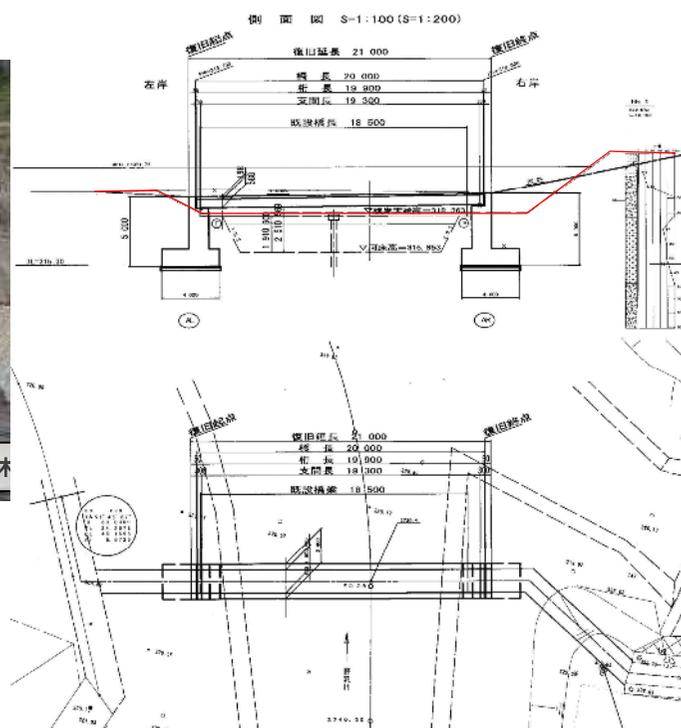
被災状況

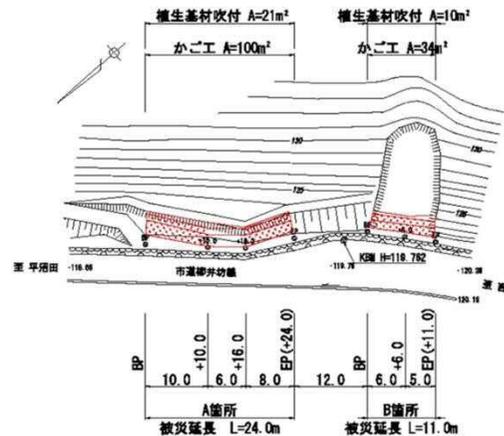
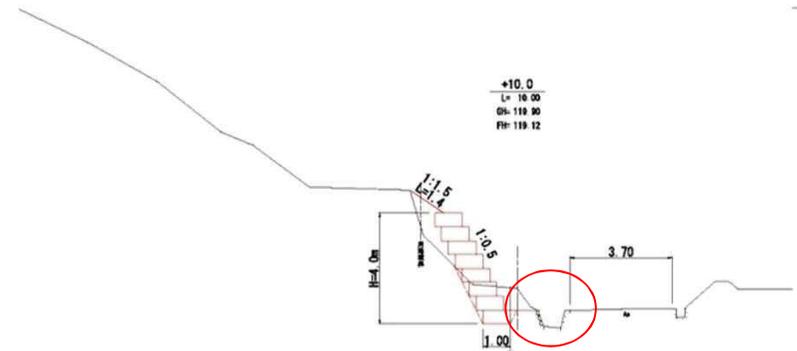
# 欠格③: 山側法面の崩壊⇒ 欠格(所管外施設)

豪雨により、山側法面が浸食と湧水により崩壊

農業施設

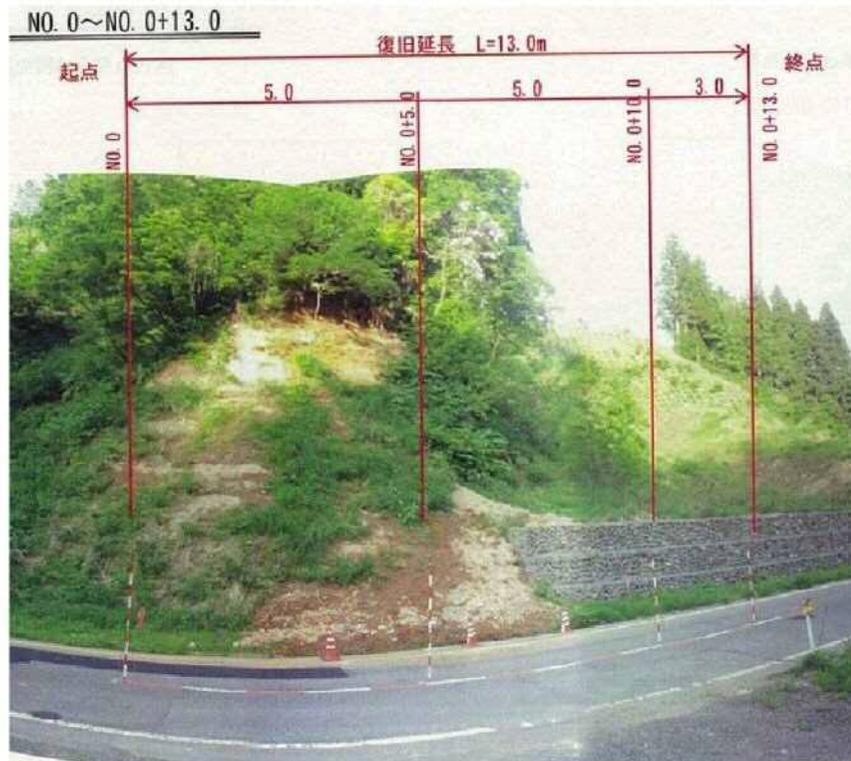
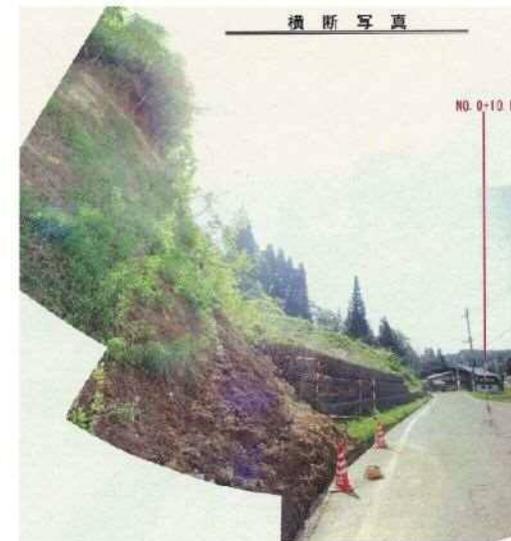
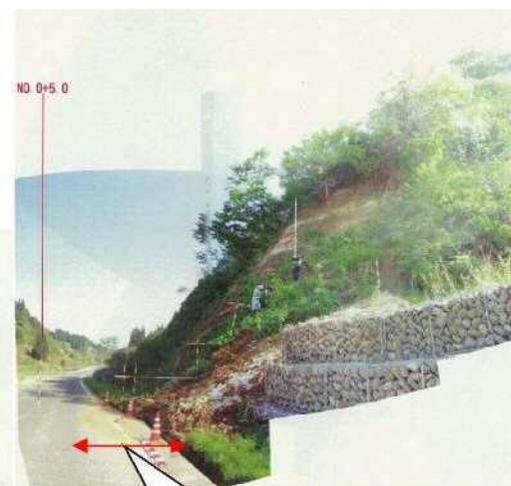
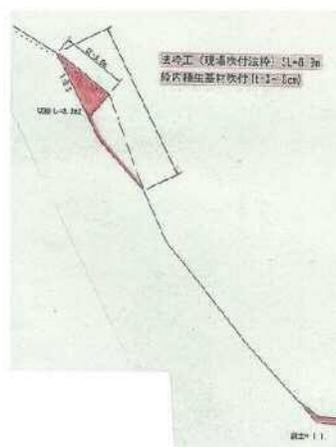
# 欠格④：道路山側法面崩壊 ⇒ 崩土が小規模と判断

- ・地震により、山側のり面(民地)が崩壊し、車道へ流出
- ・原因除去として法面对策を申請

- 申請：
  - ・道路災 L=13.0m
  - ・民地法面の崩壊であるが、道路上へも崩土が流出し、被災原因除去として法面对策を申請。
  - ・吹付法砕工 A=54m<sup>2</sup>
  - ・申請額 2,083千円
- 査定：
  - ・崩土が車道幅員の4割以上達しておらず、「車馬の交通に著しい妨げ」はないと判断。
  - ・欠格(小規模施設)

崩土の堆積(茶色痕跡)が小規模である。

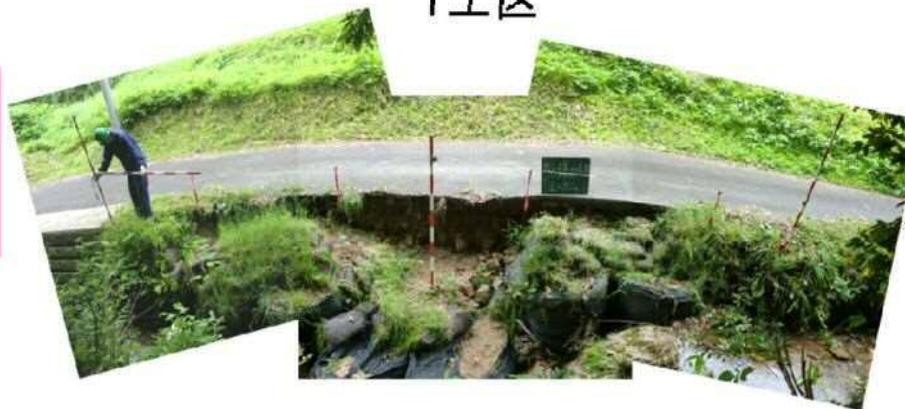
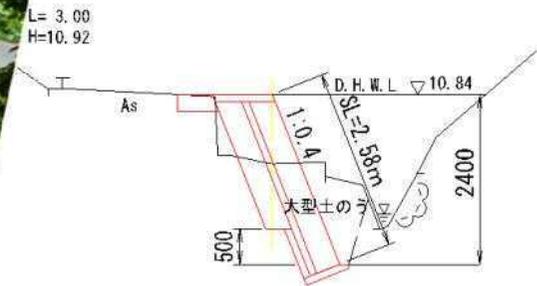
1工区

河川増水により護岸洗掘が発生し大型土嚢が崩落した

- ・延長 L=15.0m
- ・前後施設と設計流速から  
コンクリートブロック積 A=33m<sup>2</sup>
- ・申請額 2,264千円

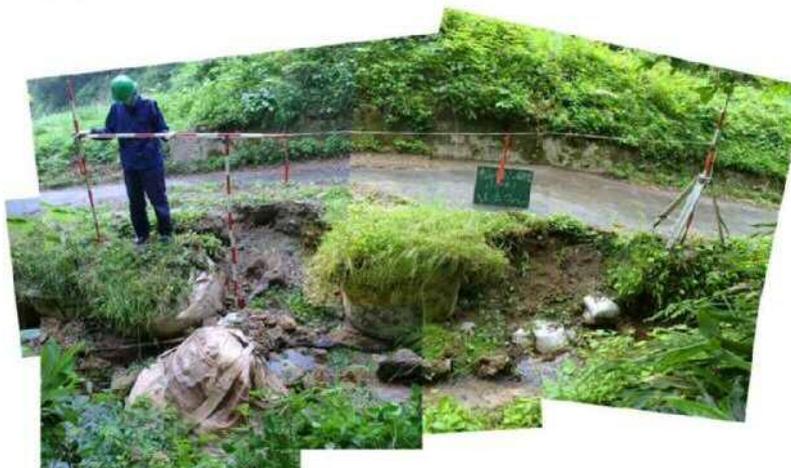
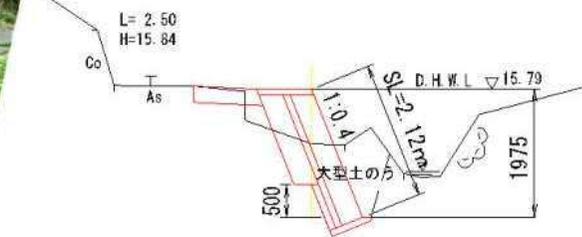
2工区

- ・被災前の大型土嚢が、道路の兼用護岸として不適格
- ・現在大型土嚢があるということは、過年災
- ・欠格: 設計不備

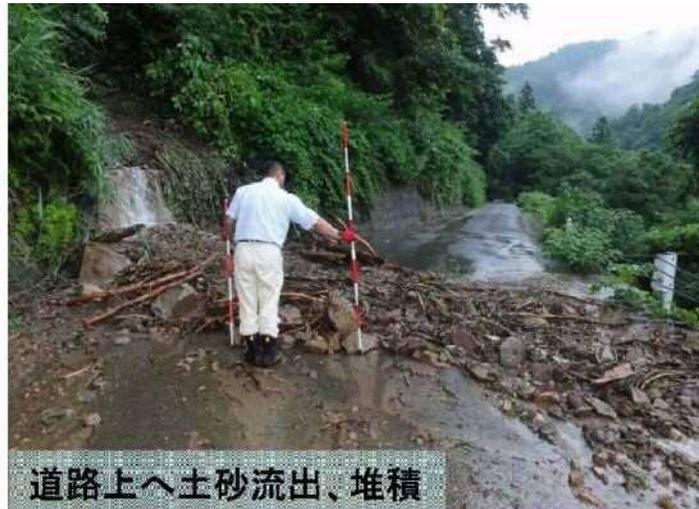
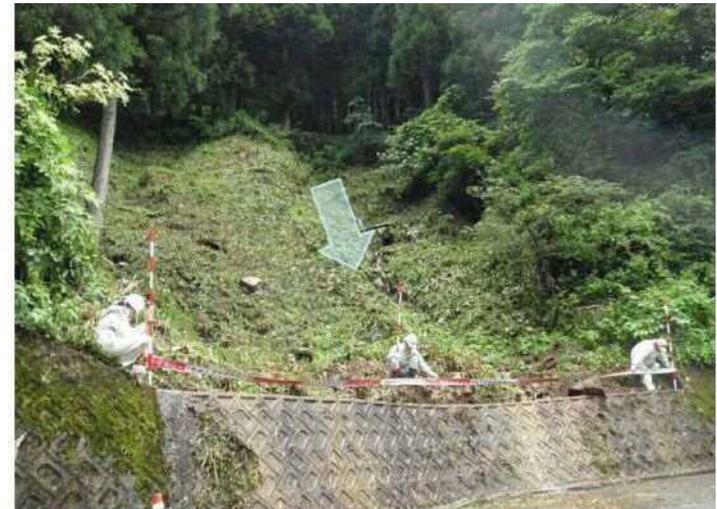
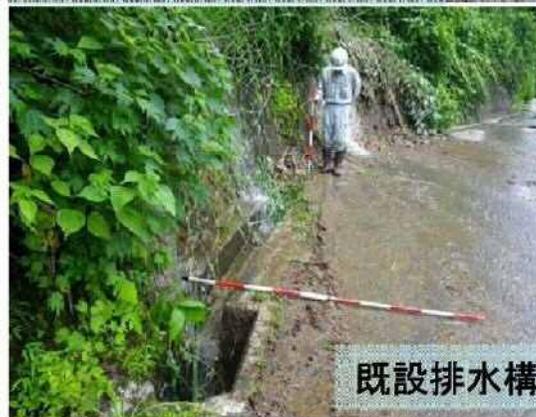
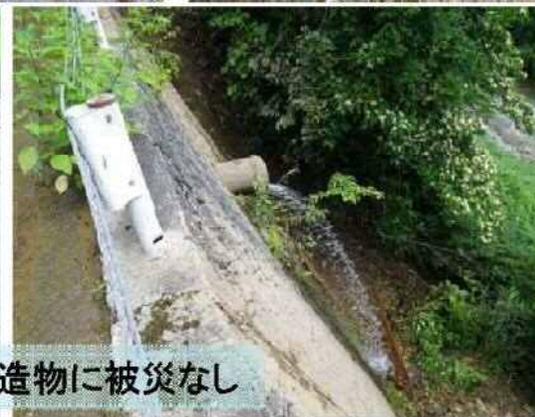
# 失格①: 排水構造物(集水ます・横断排水) ⇒ 改良と判断

豪雨により、溪流から流出した土砂が道路上に流出・堆積

既設排水構造物に被災なし

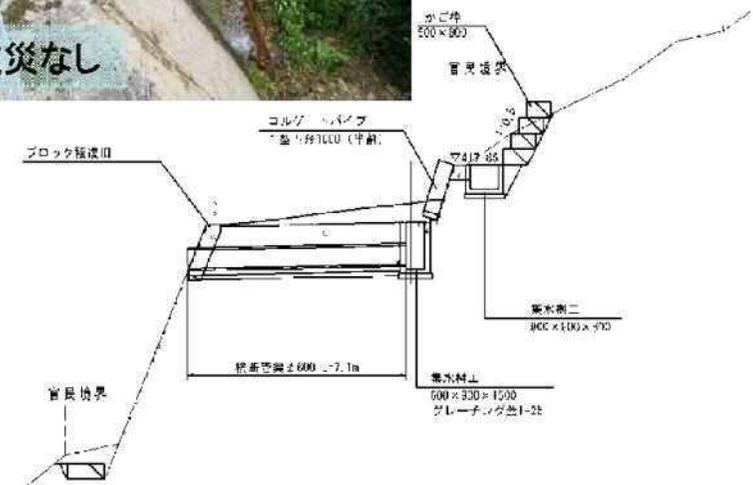
- ・既設排水構造物は被災していない
- ・土砂詰まり等を考慮した構造(断面)での排水構造物の整備は改良にあたるためカット
- ・原因除去としてカゴによる谷止は採択
- ・査定額 1,108千円
- ・失格

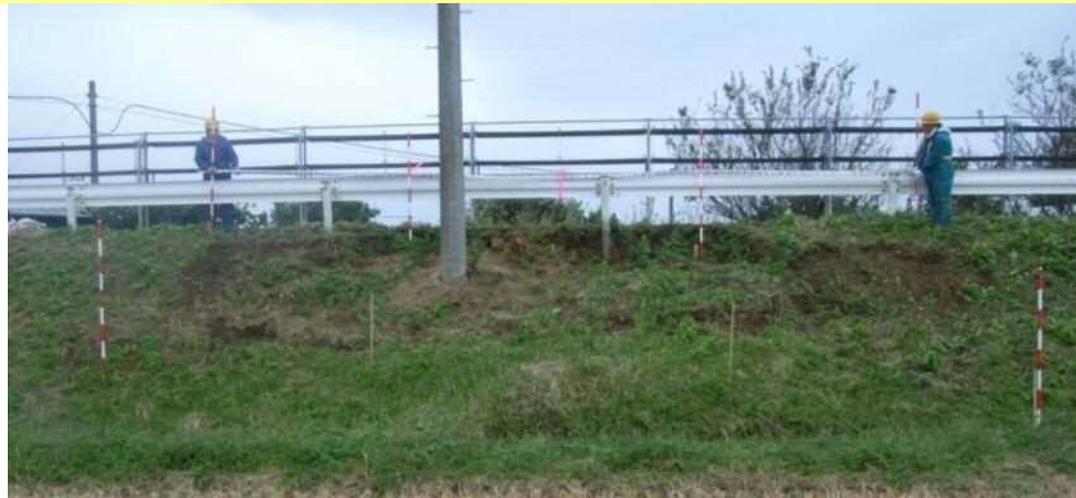
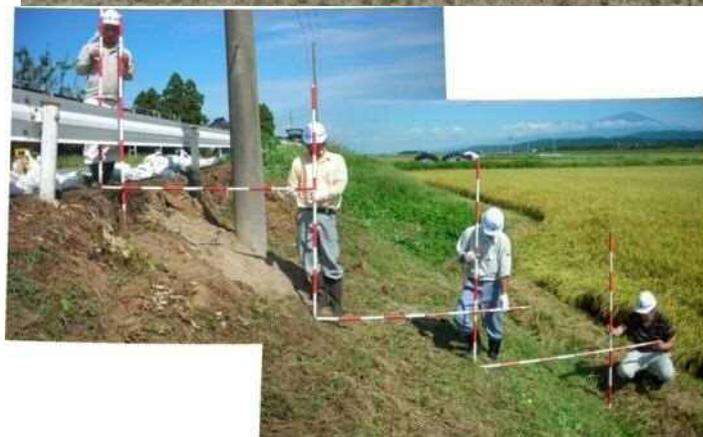
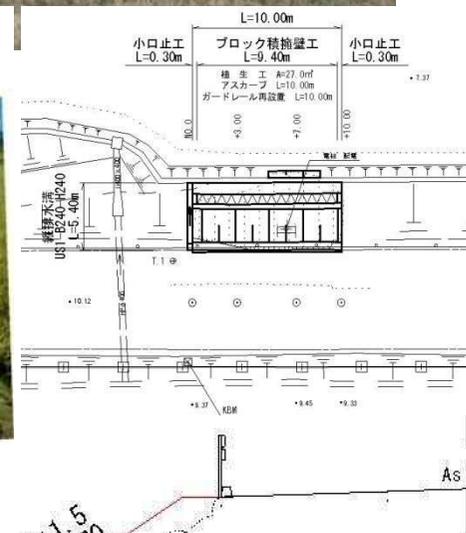
# 失格②：路側法面の崩壊 ⇒ 用地活用

豪雨により、大量の路面水が流下し、路側のり面が被災

- ・22災 延長 L=10m
- ・路肩および法面保護が必要
- ・Coブロック積
- ・排水工(アスカーブ, 縦排水溝)
- ・申請額 1,019千円

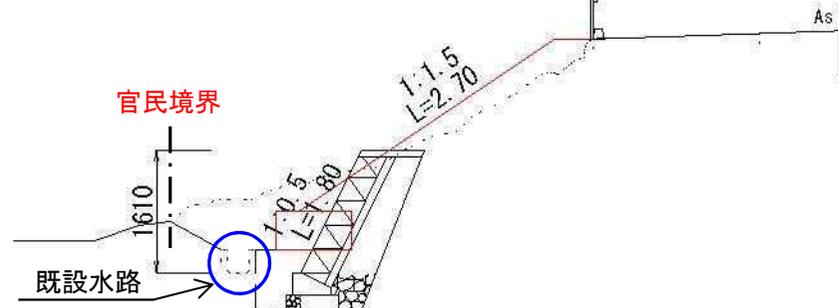
- ・既設水路まで幅(余裕)がある
- ・用地活用し法尻かご1段に変更
- ・部分的な排水処理は効果なし
- ・査定額 252千円

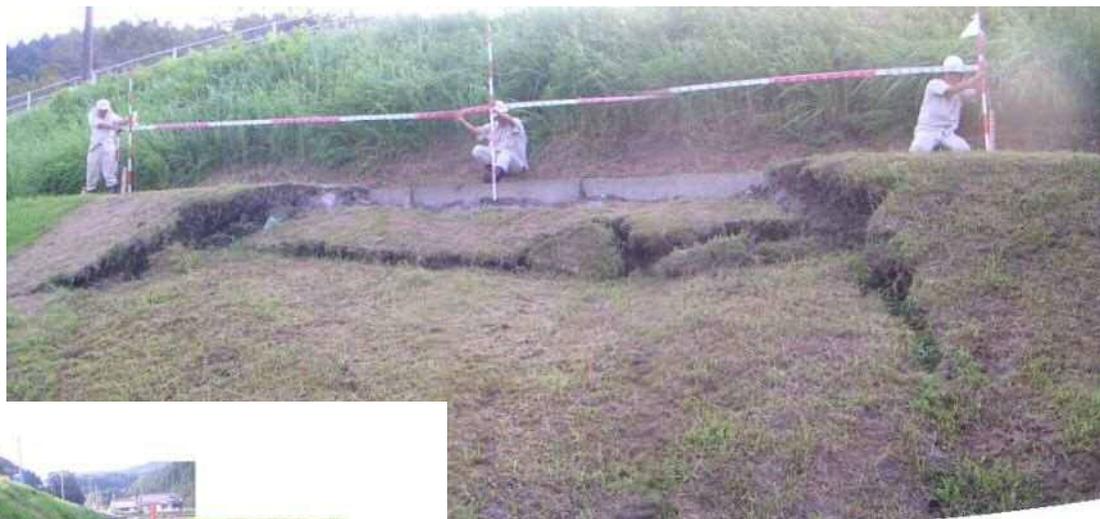
# 失格③: 路側法面の崩壊 ⇒ 工法の変更

豪雨により、表面水及び盛土内部の水位が上昇し、滑り崩壊を起こした。

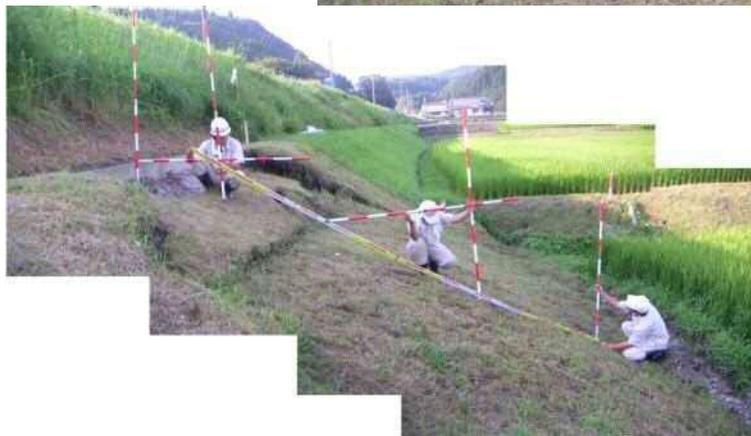
- ・既設盛土材を除去後、良質土による盛土復旧
- ・プレキャスト法枠工による法面保護
- ・延長:L=10.5m
- ・申請額 :1,477千円
