# **公共土木施設災害復旧事業について (道路関係)**

**鹿児島県土木部道路維持課**

# 1 道路災害復旧事業の設計にあたって

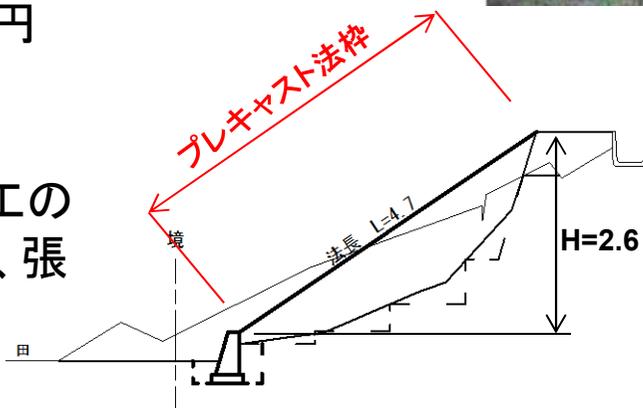
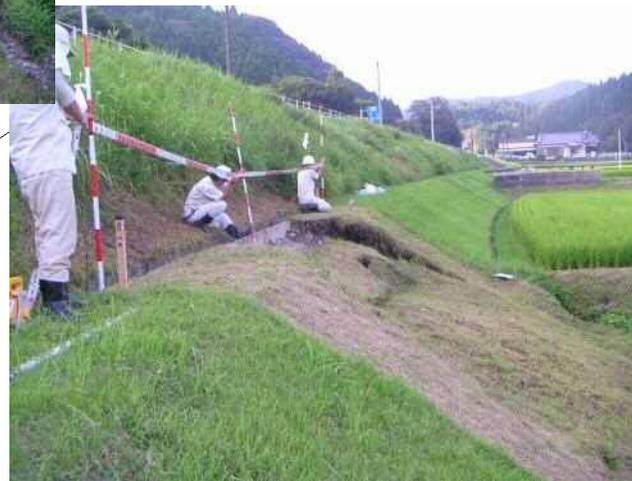
- ・プレキャスト法枠工の必要性がないため、張芝工に変更
- ・査定額:805千円

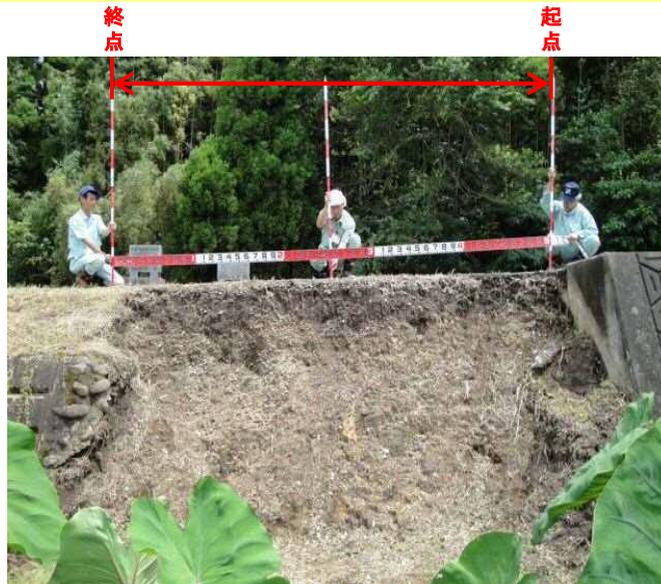
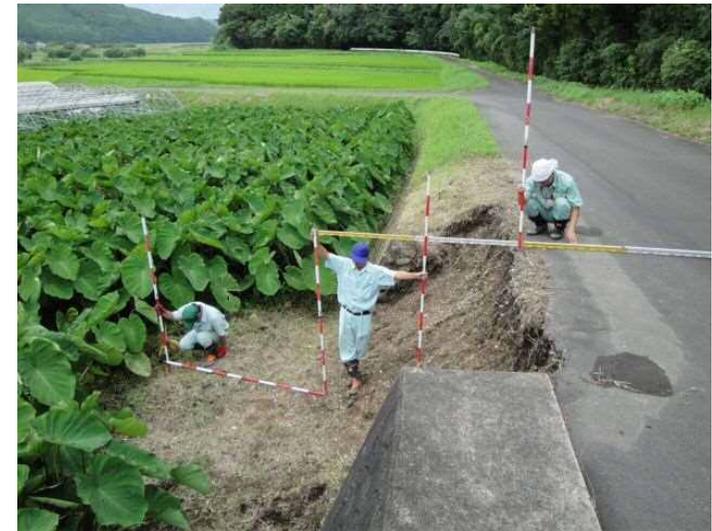
# 失格④：路肩の崩壊 ⇒ ブロック積法長の変更

豪雨により、路面水が集中し、路肩及び法面が崩壊。

- 申請：
  - ・延長 L=5.0m
  - ・ブロック積 A=15.0m<sup>2</sup>
  - ・申請額 681千円

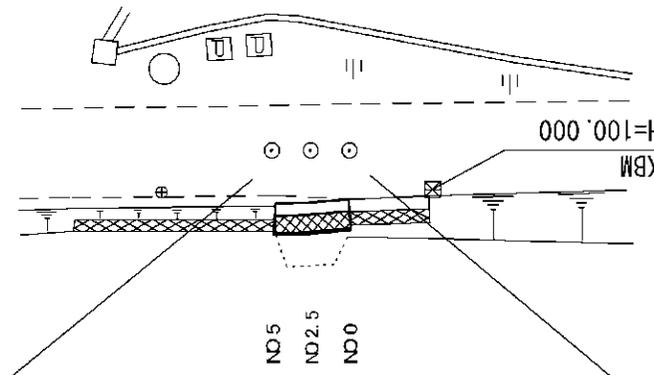
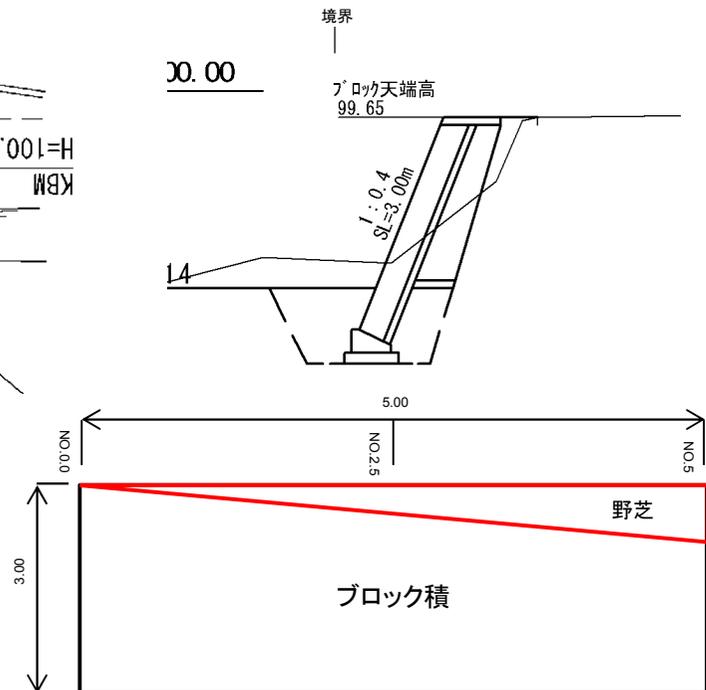
- 査定：
  - ・ブロック積を既設天端で結ぶ
  - ・査定額 596千円

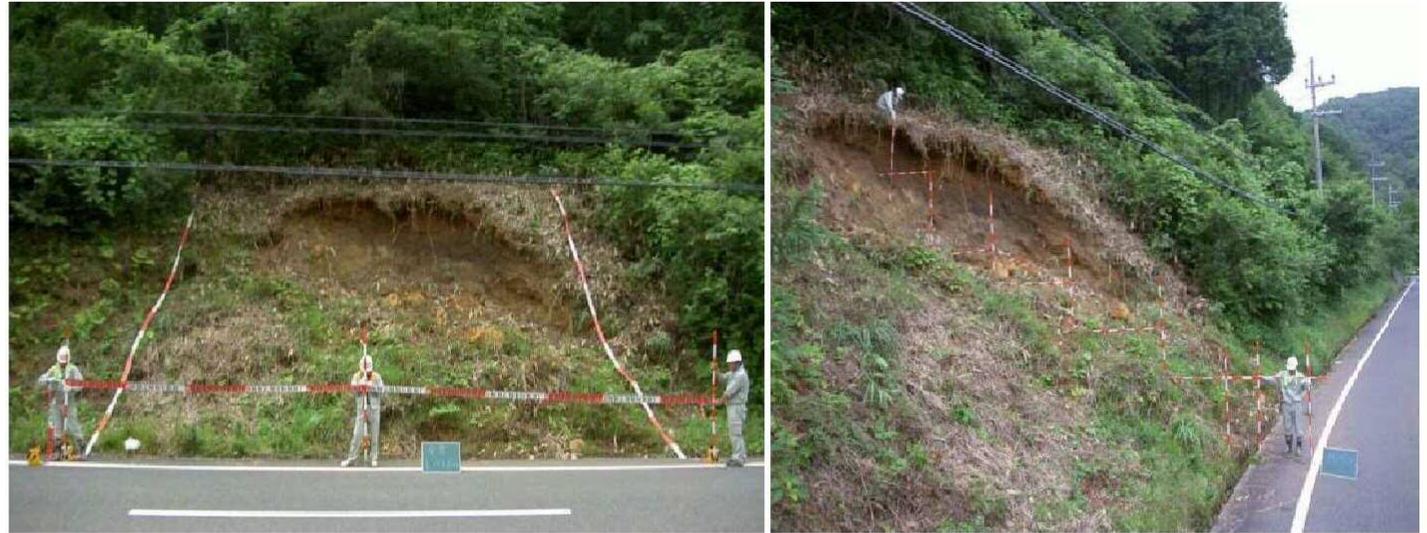
# 失格⑤：多段かご工 ⇒ 掘削工及び植生工

- ・豪雨により山側法面の崩壊が発生。
- ・道路上に交通の妨げとなる著しい崩土は無し。

- ・延長11.0m
- ・申請額 1,658千円
- ・かご工:24m<sup>2</sup>, 植生工:79m<sup>2</sup>

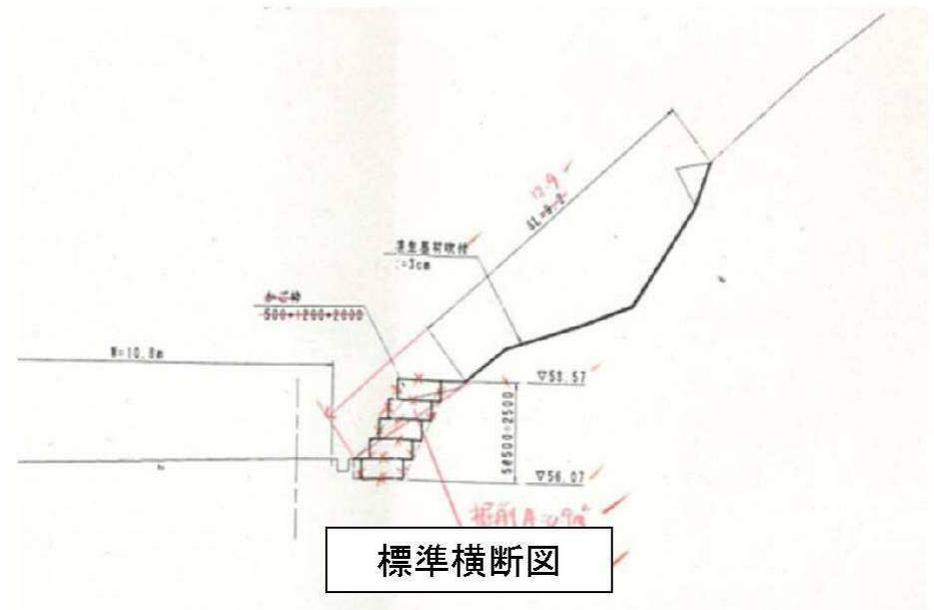
- ・掘削工(崩土除去)により法面が安定する  
と考えられるため、構造物(かご工)の必要  
はない
- ・査定額:1,022千円
- ・失格

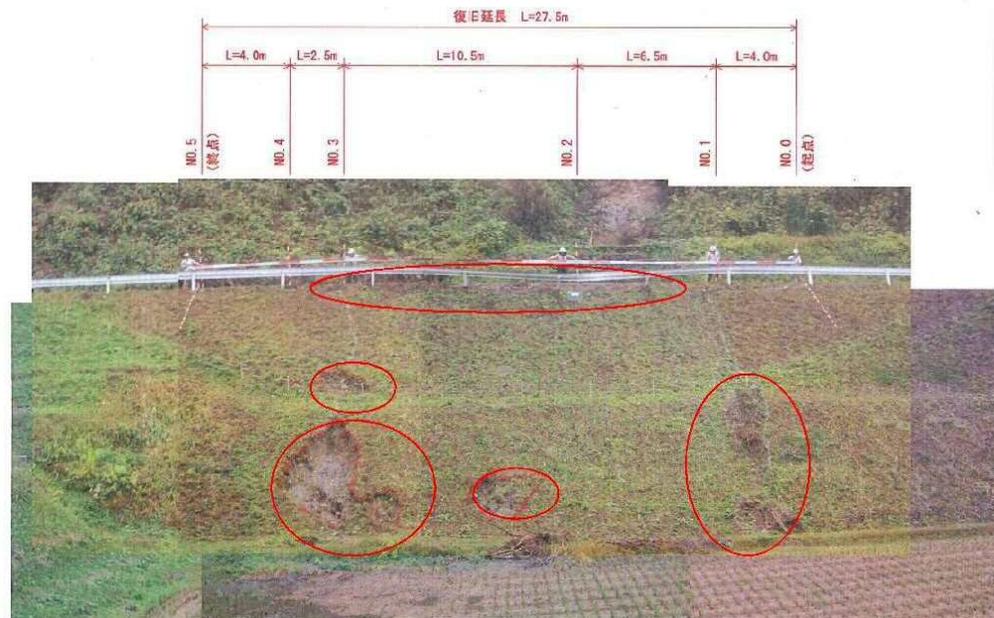
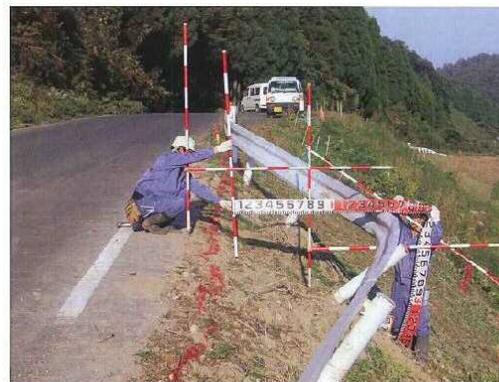
# 失格⑥：法面被災 ⇒ 部分的な被害と判断

豪雨により、道路下側法面が崩壊。これに伴い一部防護柵が破損。

- ・道路下側法面崩落は部分的な表面浸食であるため、小崩落部分のみ植生工を計上。
- ・防護柵工の破損は、道路反対側の斜面崩落が原因のため、廃止
- ・査定額 72千円
- ・失格

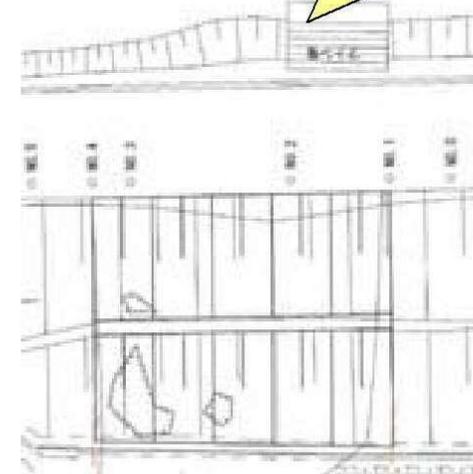
法面崩落(申請に含まず)

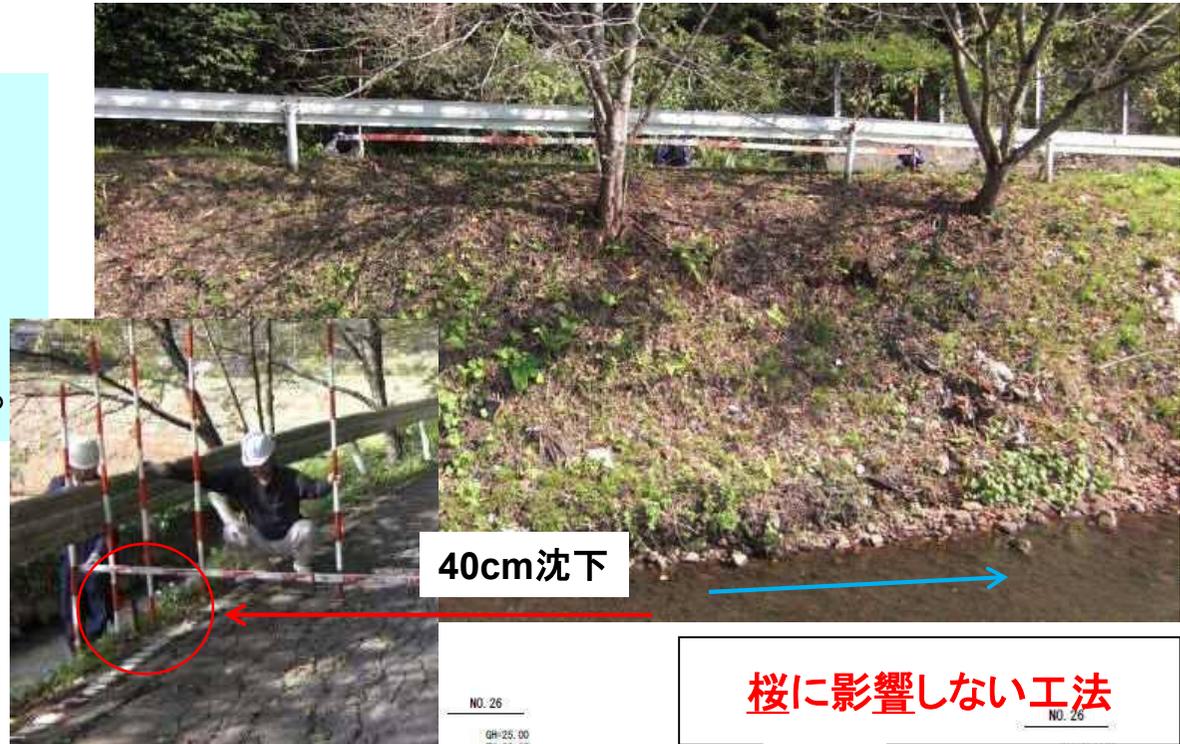
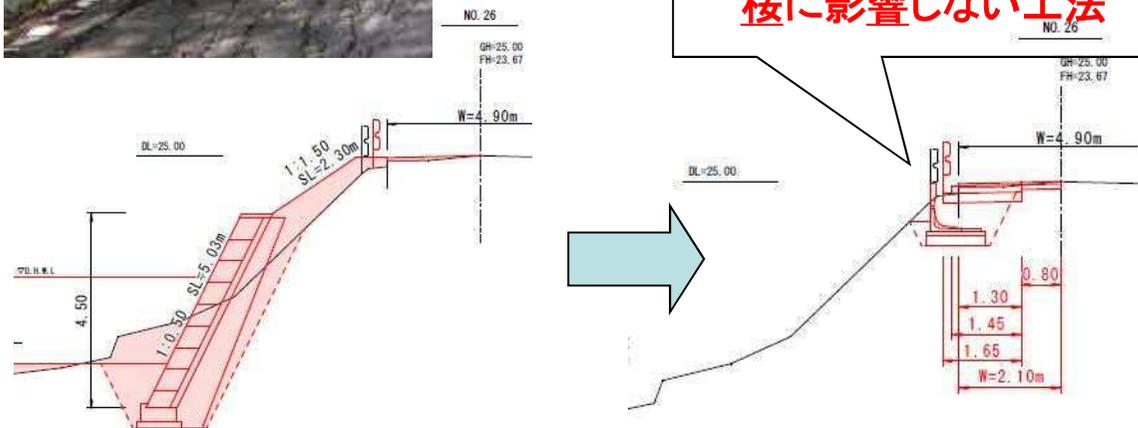
- 申請：
  - ・法尻から兼用護岸としてブロック積を計画
  - ・申請額 9,998千円

- 査定：
  - ・法尻部は被害小のためカット
  - ・桜を切らずに施工
  - ・路肩部にL型擁壁設置で変更
- ・査定額 2,765千円

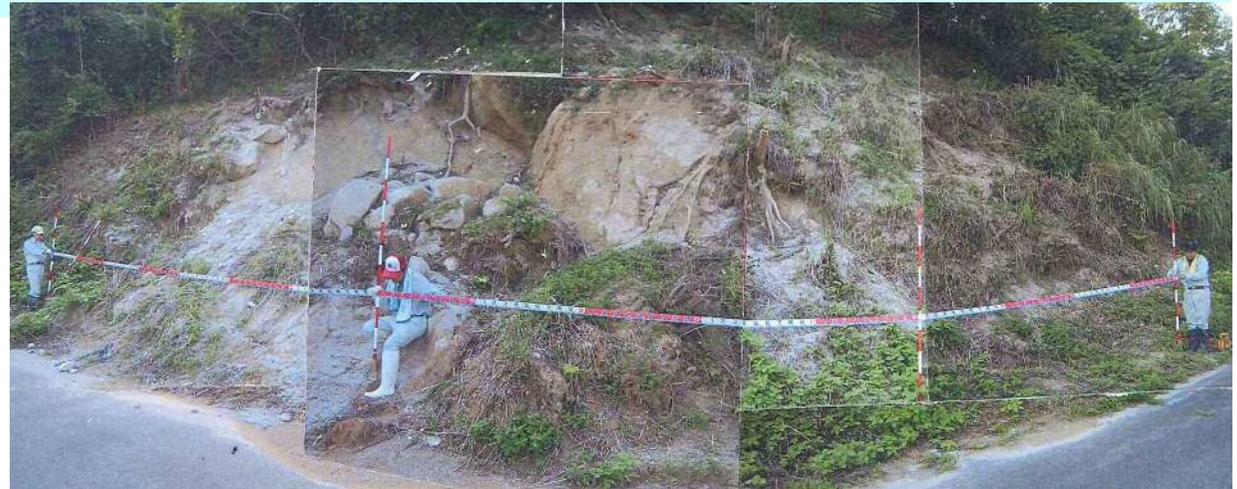
# 変更②: 道路の山側法面 ブロック積 ⇒ ふとんかご

H22災・実査

豪雨により山側法面が、  
表面侵食で崩壊  
路上に落石、崩土

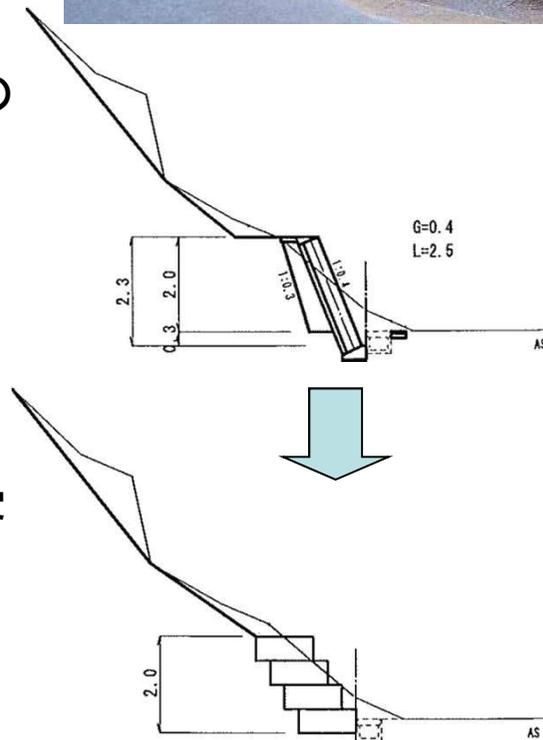
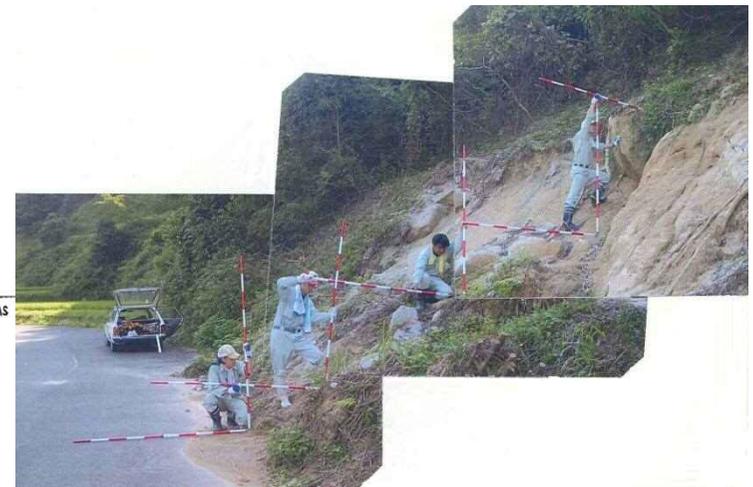
## ●申請:

- ・豪雨による表面侵食で斜面の崩壊を確認
- ・ブロック積  $A=126.0\text{m}^2$
- ・植生基材吹付  $A=476.0\text{m}^2$
- ・申請額 9,968千円

## ●査定:

- ・山林からの浸透水が多く見受けられるため、排水に適した工法がよい。
- ・査定額 7,304千円

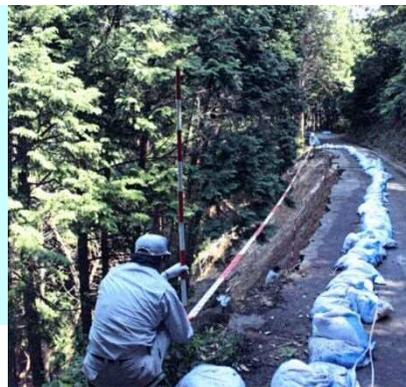
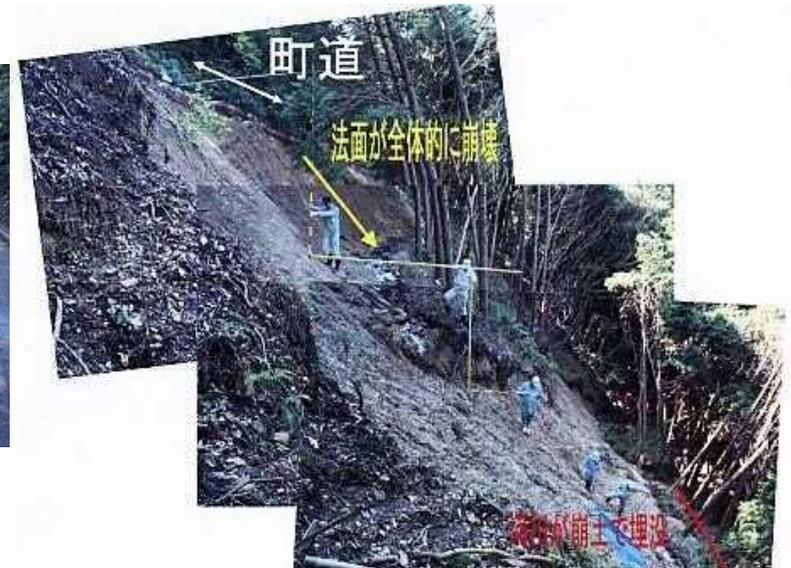
# 変更③: 補強土壁工+河川護岸 ⇒ 親杭工+アンカー工

## H22災・実査

梅雨前線豪雨により道路の法面下部にあった河川が増水し、河川の側方浸食により法面全体が崩壊し、河川が埋没した。

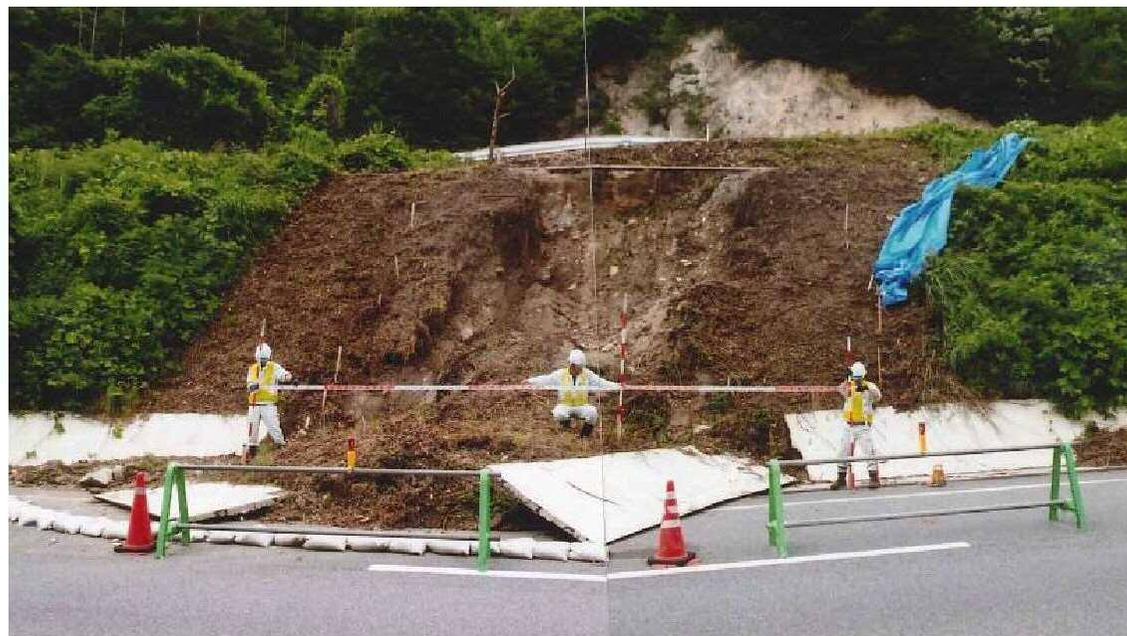
# 変更④: かごマット ⇒ 吹付砕工

H23災・机上

- ・豪雨により、山側のり面が表面侵食及びのり面内からの湧水により崩落。
- ・かごマット工にて崩壊法面の安定を図る。

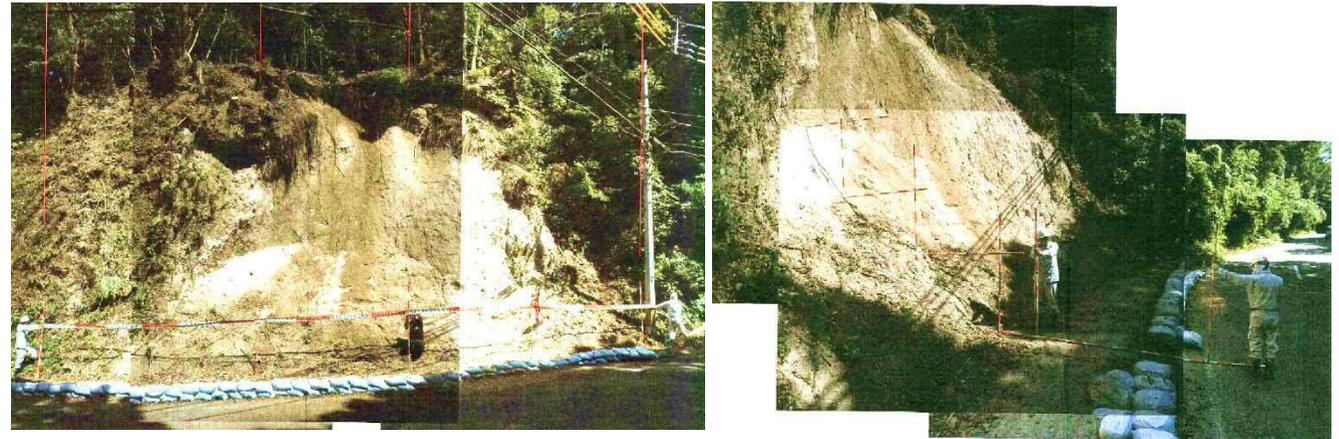
# 設計変更：高エネルギー吸収柵工 → 擁壁工

豪雨により山側法面が表面侵食で崩壊。

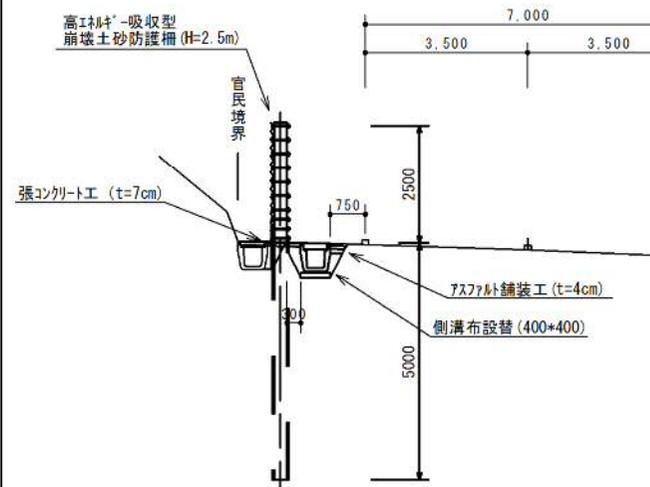
標準断面図

## ● 申請

法面上に民地があり，用地買収が困難であった上，法面の安定勾配の確保も困難であったため，高エネルギー吸収柵工を申請  
(H=2.5m L=16.5m)  
申請額：13,930千円

## 申請 (高エネルギー吸収柵)

S=1:100

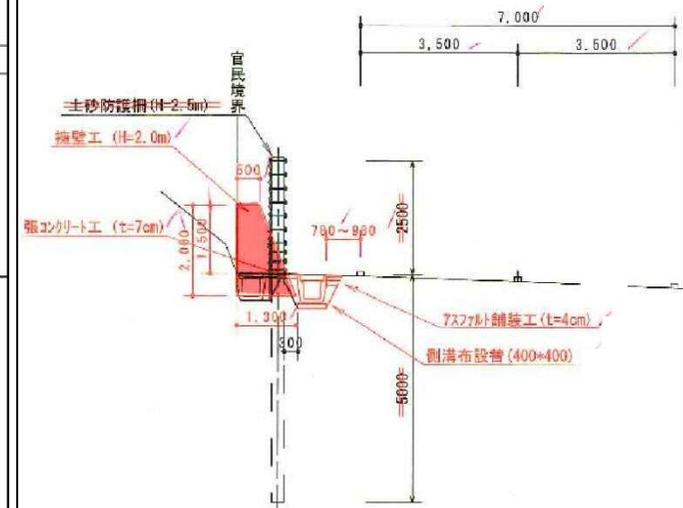
標準断面図

## ● 査定

オーバーハング部の土塊の除去の上，エネルギーを再計算して，経済的な工法に変更。

待受擁壁工

(H=2.0m L=12.0m)  
申請額：1,324千円

## 査定 (待受擁壁)

S=1:100

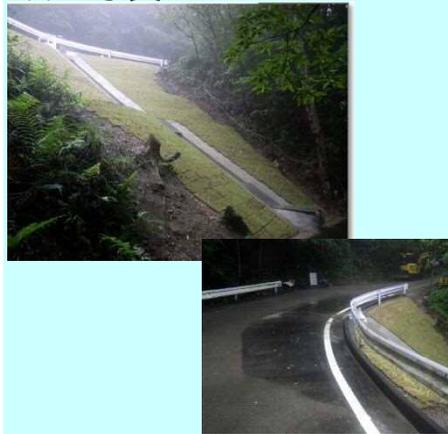
#### 竣工写真

異常な降雨により、路面排水等が集中、縦排水溝の排水能力を超過したため、路肩から流水が路体内に浸透し、強度を失い崩壊した。排水対策としてアスカーブを設置し、盛土工による復旧を申請し採択された。

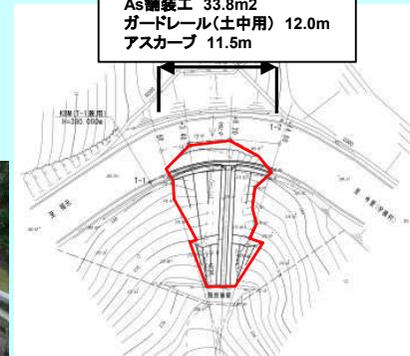
#### 平面図

復旧延長 L=14.0m(W=6.0m)  
盛土工 378.0m<sup>3</sup>  
張芝 89.6m<sup>2</sup>  
U型側溝(300×300) 16.6m  
As舗装工 33.8m<sup>2</sup>  
ガードレール(土中用) 12.0m  
アスカーブ 11.5m

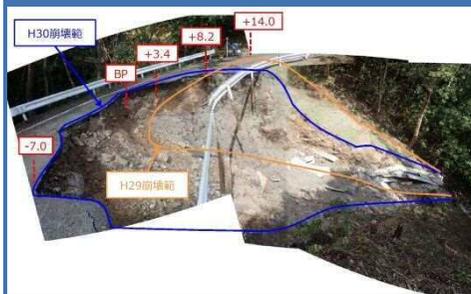
#### 被災写真

H30年災については、前災と同規模の総雨量であったが、長時間にわたり降雨が集中したとともに、最大瞬間風速49.1m/sの暴風が発生したことで周辺道路の排水溝が枝葉等で排水不良となり、当箇所には排水が集中したことで路肩から流水が路体内に浸透し、強度を失い崩壊した。

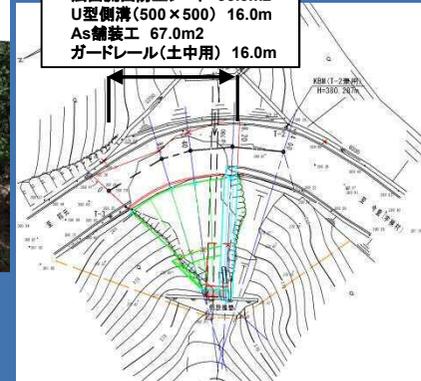
#### 平面図

復旧延長 L=15.2m(W=6.0m)  
補強盛土工 420.0m<sup>3</sup>  
法面流出防止シート 90.0m<sup>2</sup>  
U型側溝(500×500) 16.0m  
As舗装工 67.0m<sup>2</sup>  
ガードレール(土中用) 16.0m

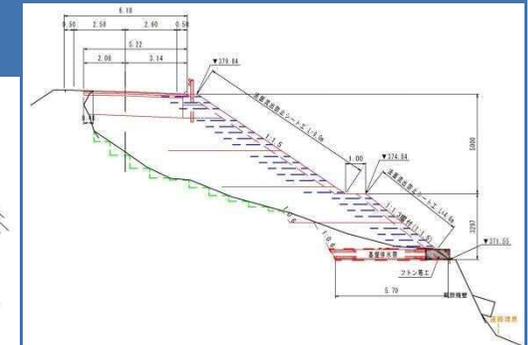
#### 標準断面図

前災で復旧した盛土工及び地山が決壊したため、補強盛土工案と大型ブロック積案を比較検討し、より経済的となる補強盛土工案で申請し採択された。

また、縦排水溝を500型（既設は300型）で申請し採択された。

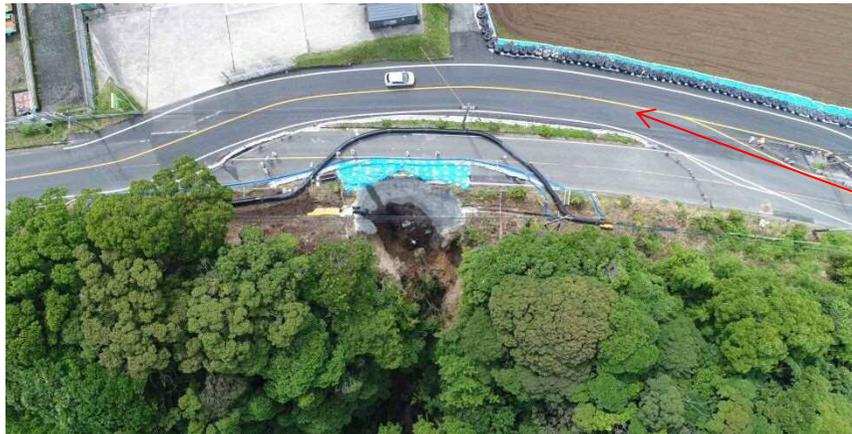
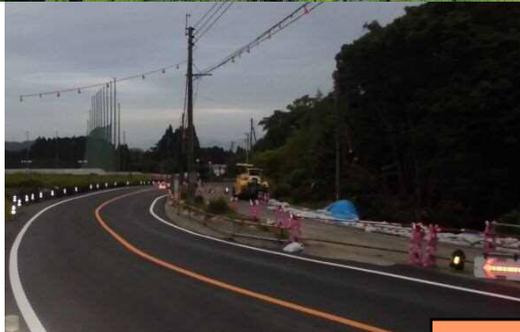
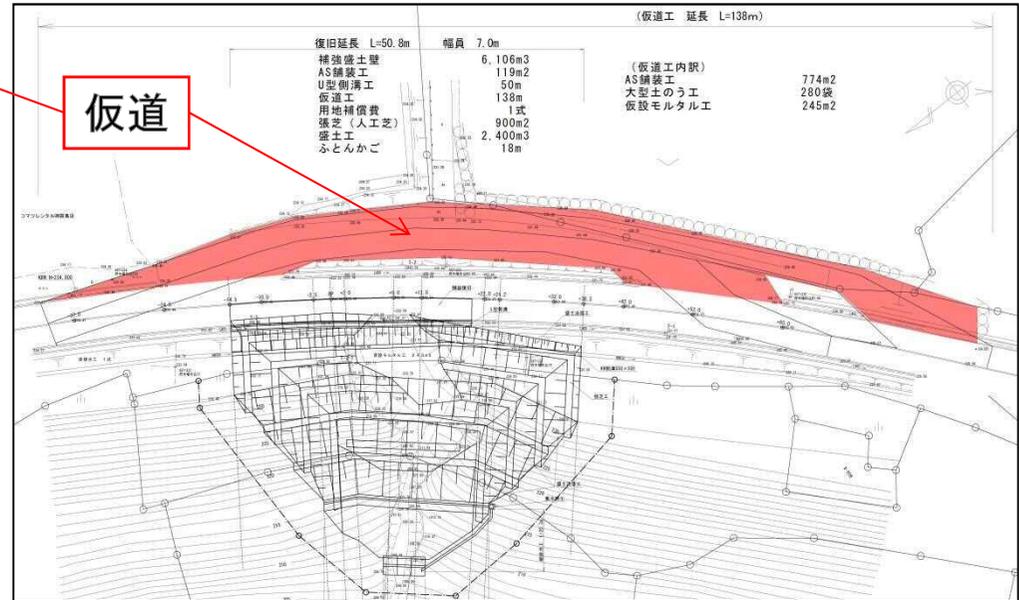
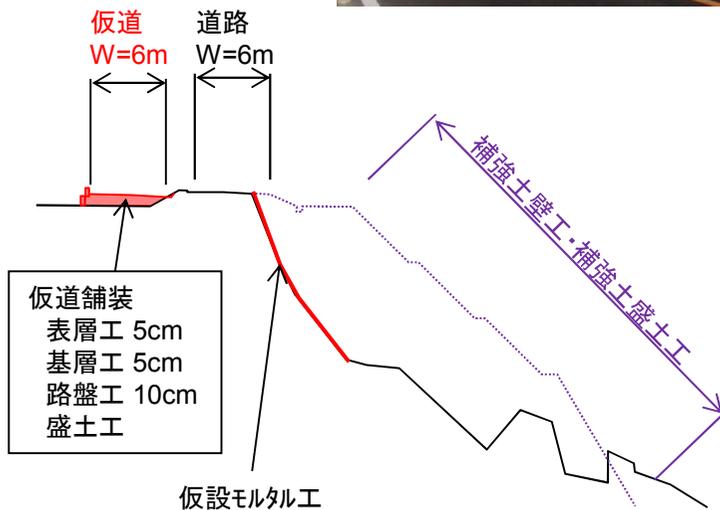
# 鹿児島県の事例（その②） 応急工事による仮道

## 応急工事 申請内容

仮道 L=138.0m w=6.0m

・盛土、路盤10cm、As基層5cm、As表層5cm

仮設モルタル工 A=245m<sup>2</sup>

## 査定結果

表層の5cmはカット(単独費にて施工)

仮設モルタル工は応急本工事で採択

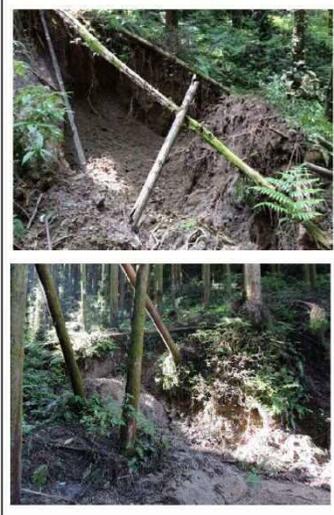
【上流側崩落状況】

- 異常降雨により被災地上流側の山腹崩壊が発生し、道路路体上流側に雨水が湛水し、盛土内部に浸透し、盛土本体が弱体化
- 弱体化した盛土が水圧に耐えきれず、石積暗渠天端を境に路体が崩壊

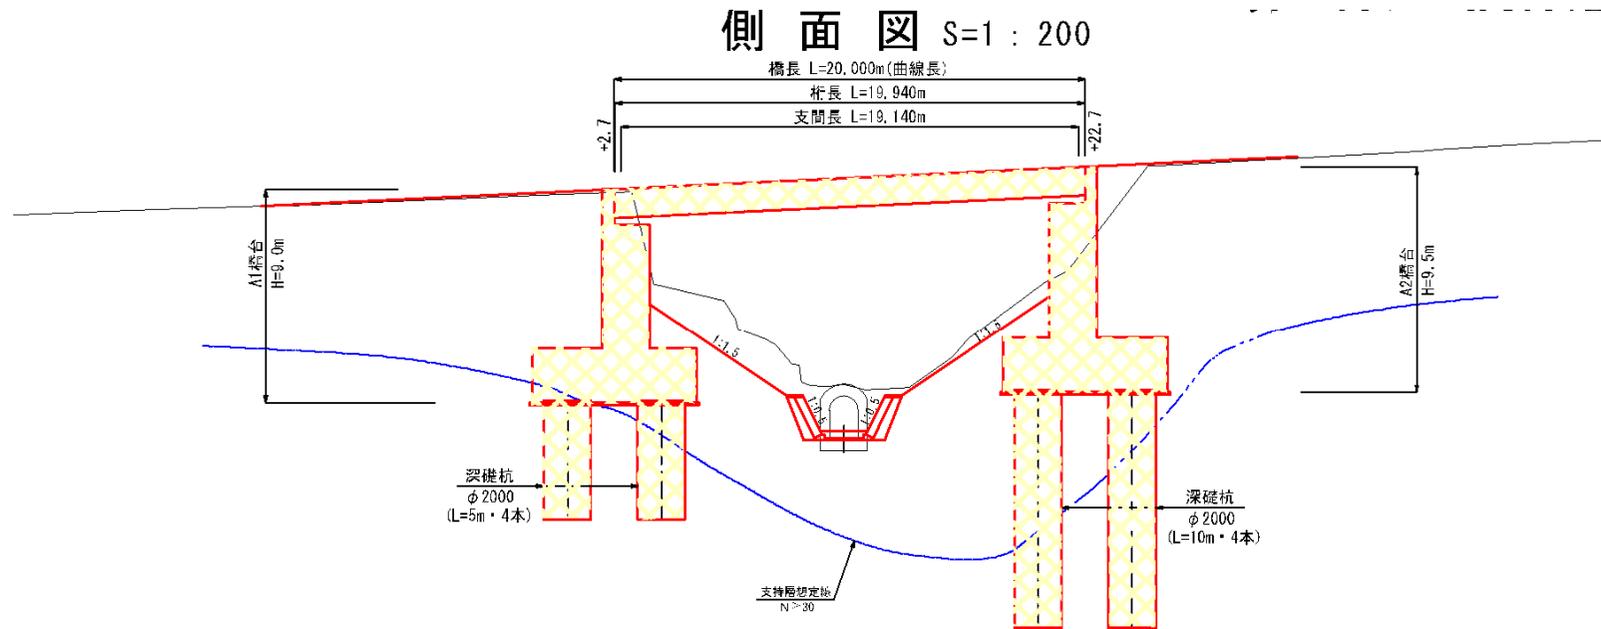
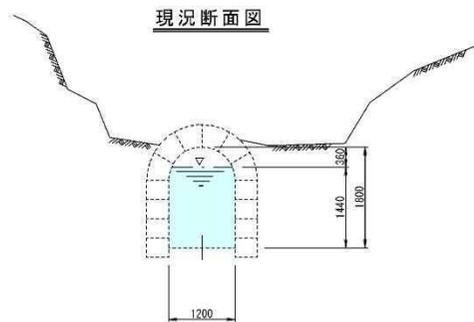
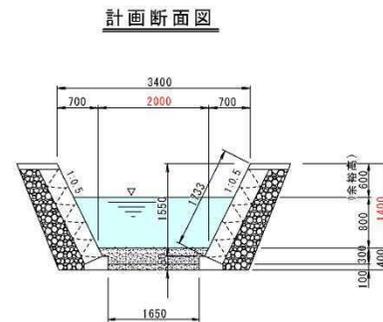
《復旧工法》

採択要綱 第3・(2)・イ「原形復旧不適當」(原形復旧とみなす)

- 上流からの土砂(流木等)が既設暗渠を閉塞したことにより、盛り土上流側で雨水が湛水して崩壊したため、被災原因の除去および再度災害防止を目的として橋梁による復旧を計画
- 橋台前面に、流水等による溪床低下や基礎部洗掘を防止する目的で排水路を設置

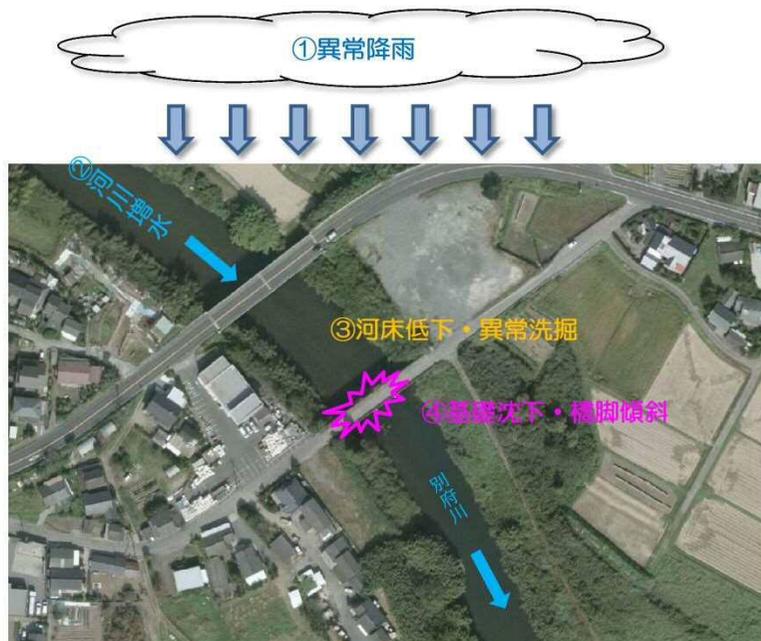
## 《被災原因・メカニズム》

- 既設橋脚(ラーメン橋脚)が河積を阻害
- 異常降雨により河川が増水し、水位の急激な上昇やその過程において橋脚への流竹木等が集積したことから、橋脚周辺で渦流による河床低下および異常洗掘が生じ、橋脚の基礎が沈下したことで、P3橋脚が傾倒(10°程度)

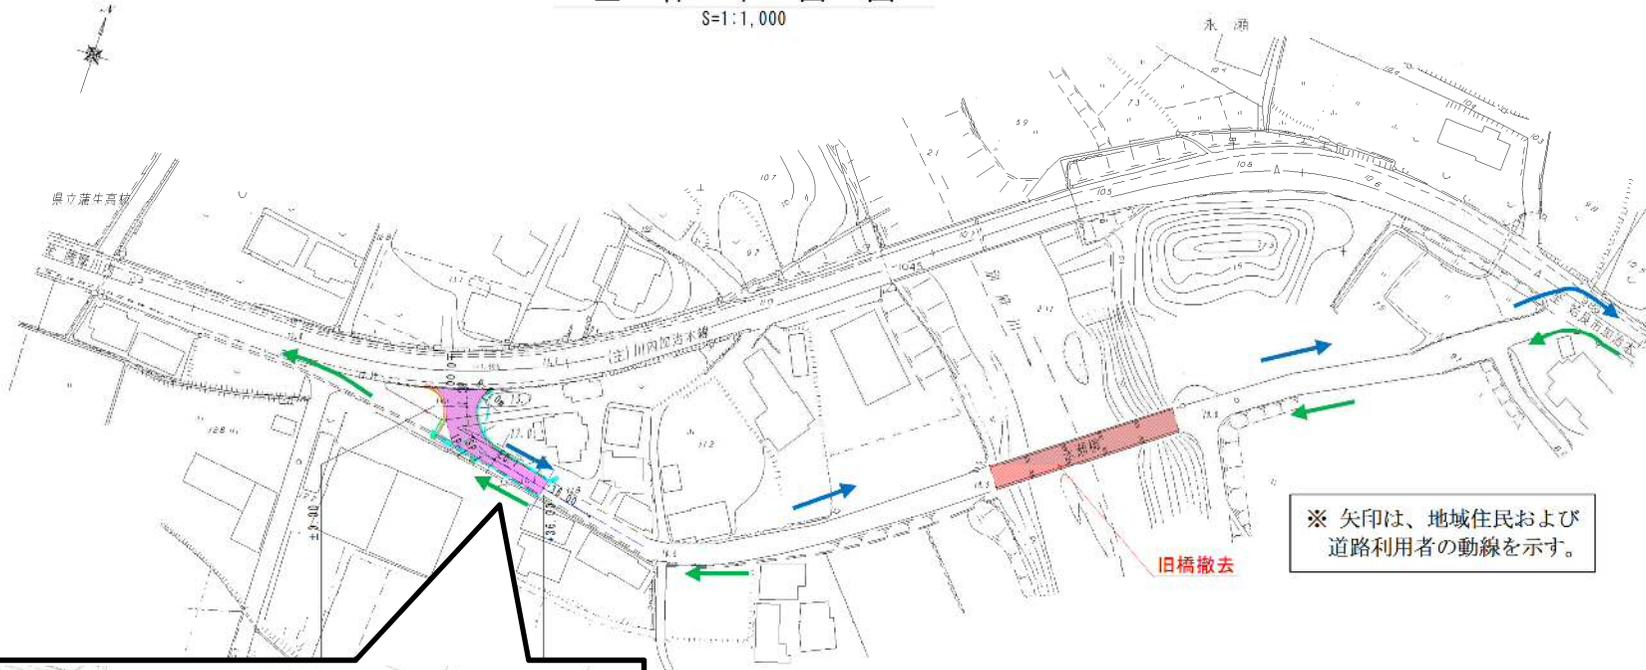
全体平面図

S=1:1,000

※ 矢印は、地域住民および道路利用者の動線を示す。

- 現在の橋梁を撤去し、付替道路として右岸側の交差点部を直角取付に改良する付替道路案
- 現在の橋梁(5径間)の橋脚すべてを撤去することにより、高水による流下阻害を解消できる。

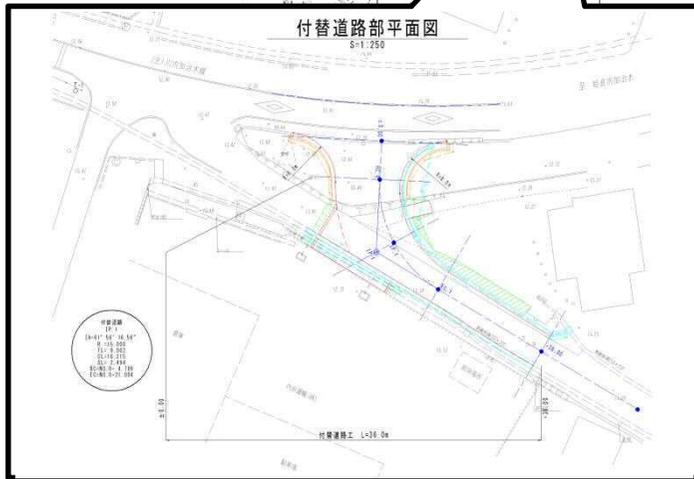
付替道路部平面図

S=1:250

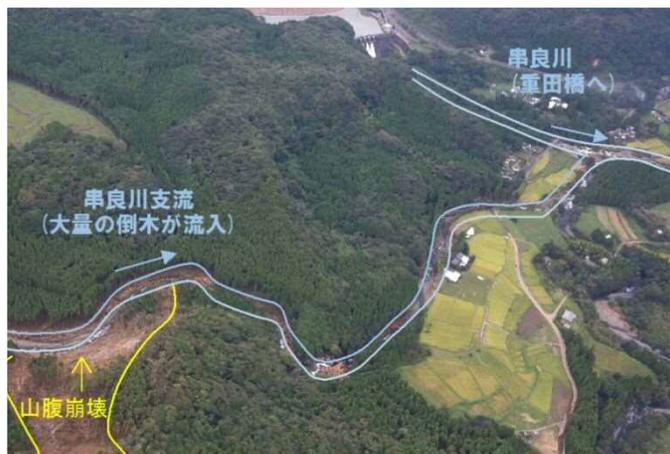
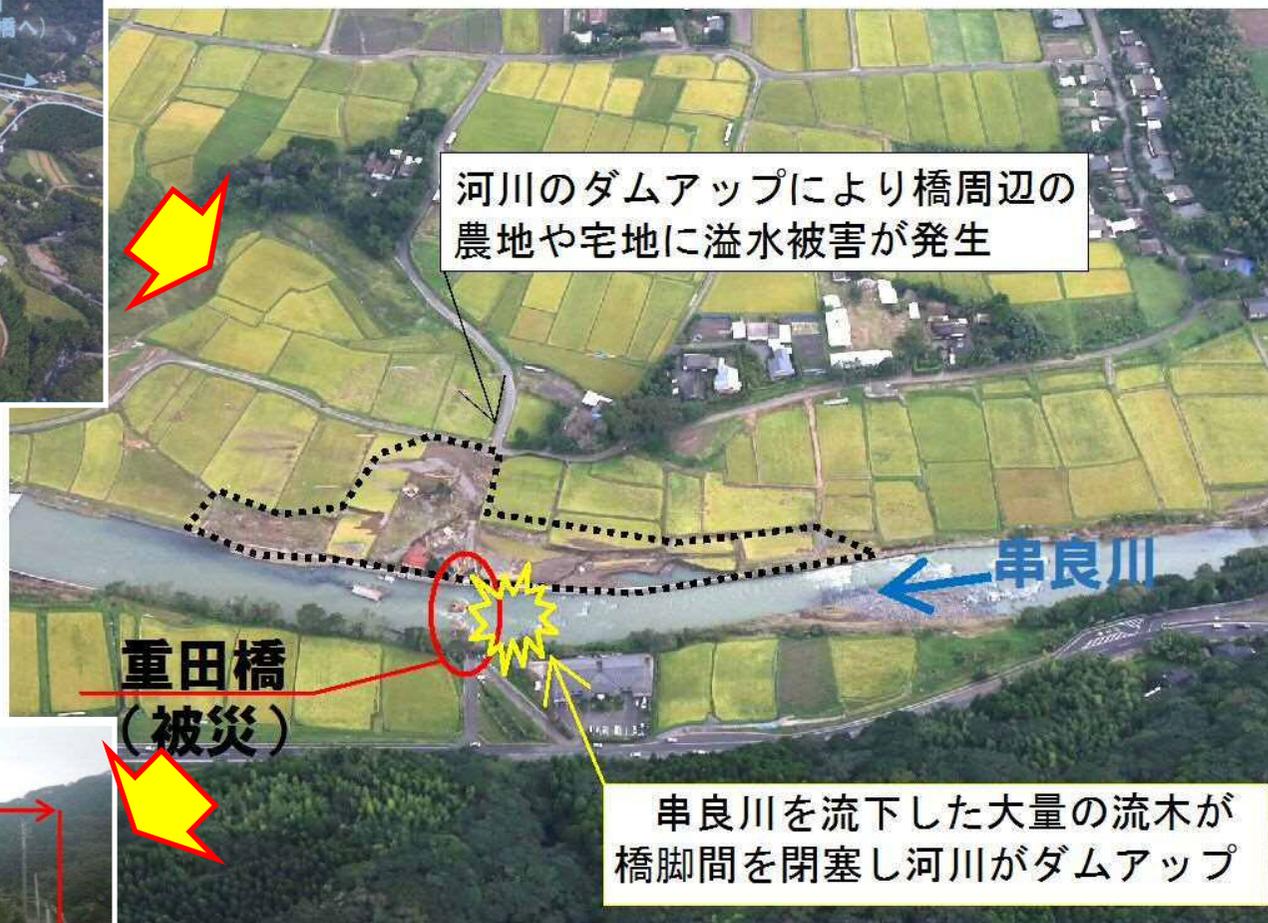
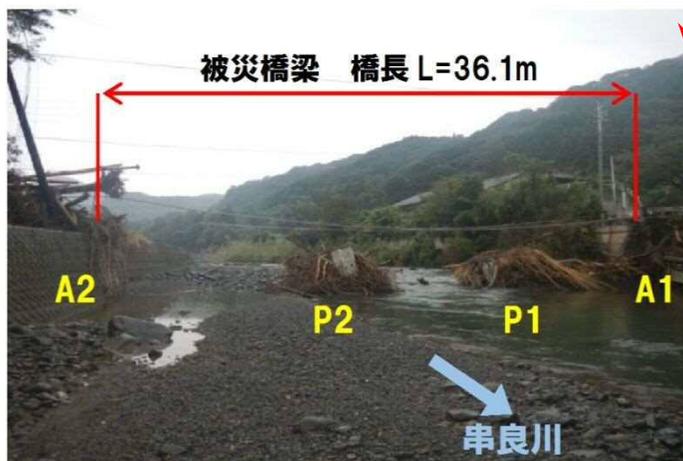
# 鹿児島県の事例（その⑤）市道浦石原石ヶ野線【鹿屋市】

## 《被災原因》

○ 上部工および橋脚は流出したが、橋台が健全な状態で現地に残っており、全橋被災としては認められない。  
(原形復旧が原則)

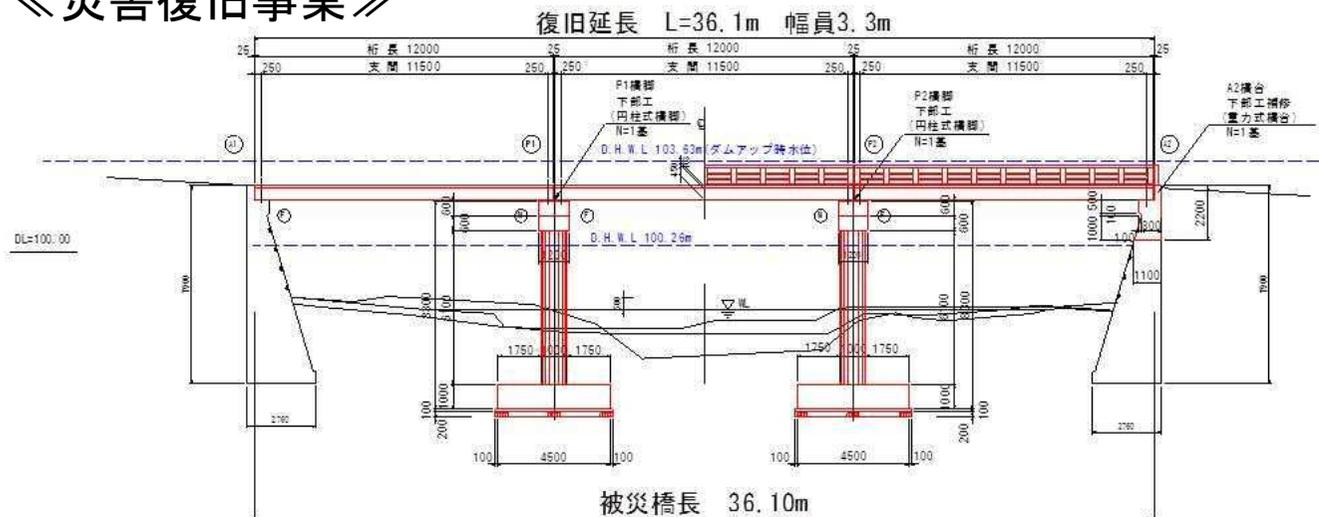
## 《災害復旧事業》

○ 現況の径間長は12m程度であり、河川構造令における基準径間長=20+0.005Qを満足することができない。

# 災害関連事業による改良復旧【重田橋（鹿屋市）】

査定方針 第19条(一), (二)ト(へ)

河川管理施設等構造令に規定する規格の範囲内において改良して施行する工事

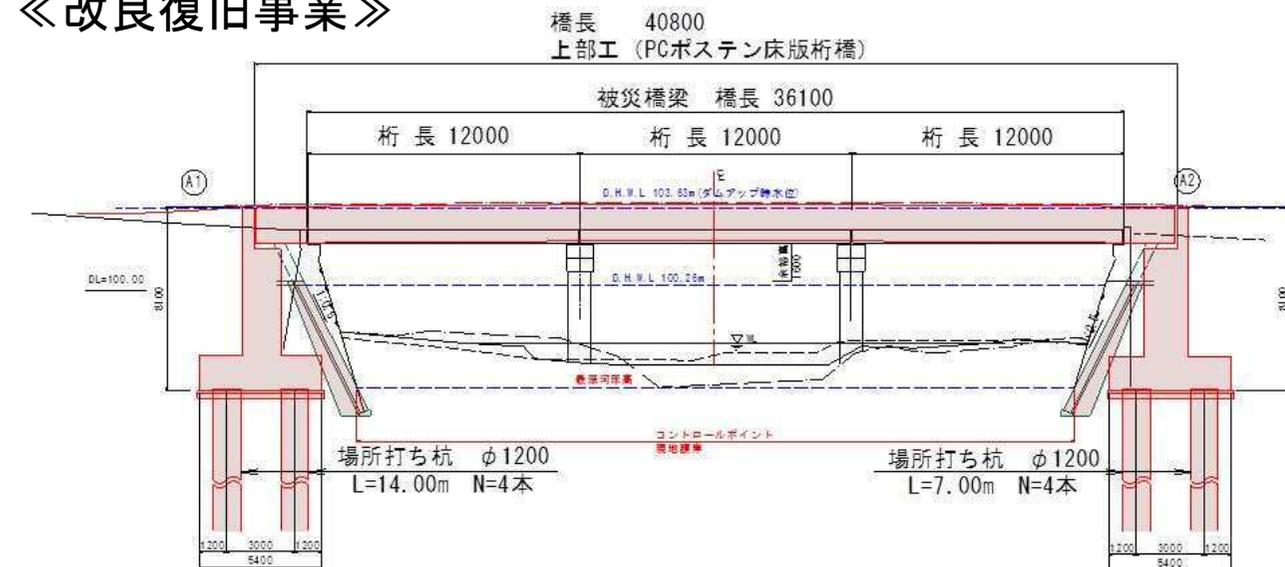
## 《改良復旧事業》

○ 被災原因となった橋脚は復旧せず、基準径間長を確保し、河積の拡大を図る。

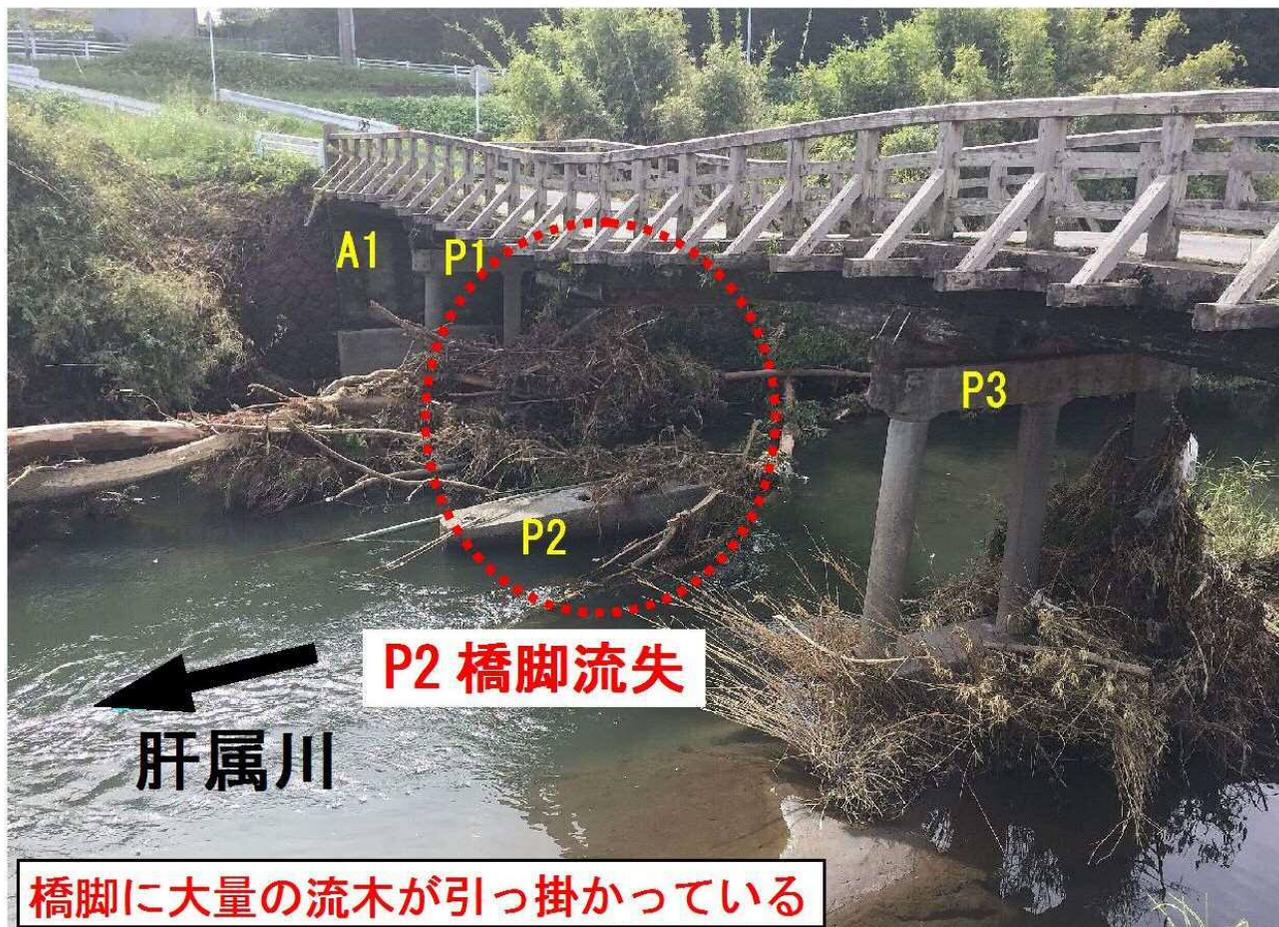
## 木橋を永久橋へ！！【井之上橋（鹿屋市）】

《公共土木施設災害復旧事業費国庫負担法 事務取扱要綱 第3・(二)・リ》

木橋又は一部が木造である橋梁の木造部分が被災した場合で、治水上又は道路交通上当該被災施設を原形に復旧することが著しく不適当な場合において、必要最小限度において、当該木橋又は木造部分の全部又は一部を永久構造として施行する工事又はこれに伴いけた下高を上げて施行する工事

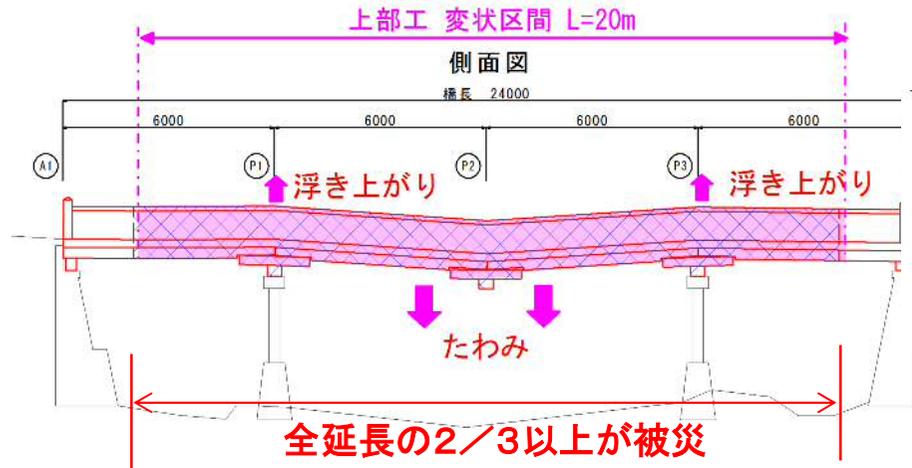
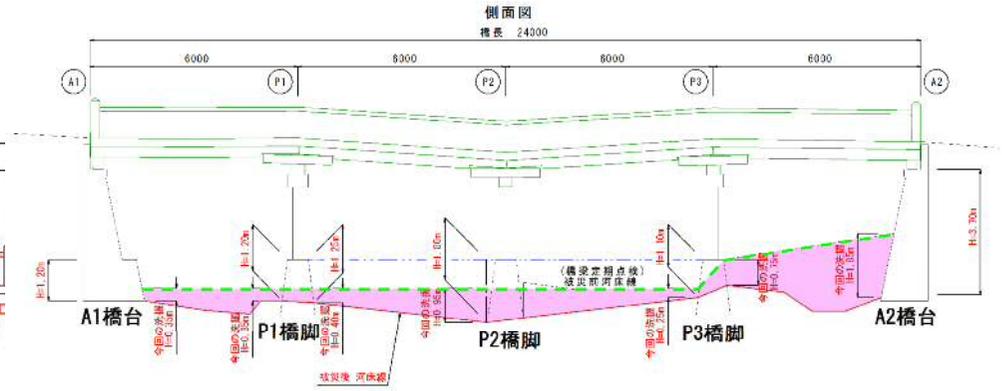
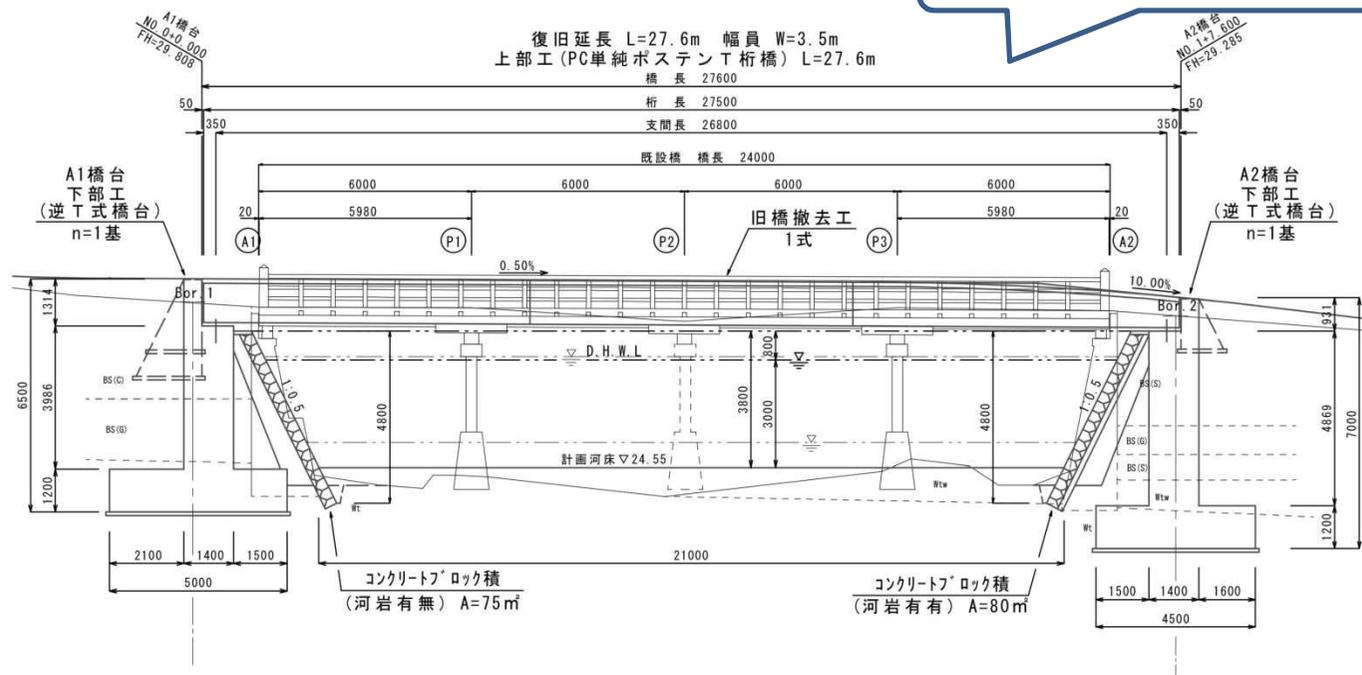
《災害復旧事業》

コンクリート橋による復旧
