# **公共土木施設災害復旧事業について (道路関係)**

**鹿児島県土木部道路維持課**

# 令和2年の道路災発生状況について

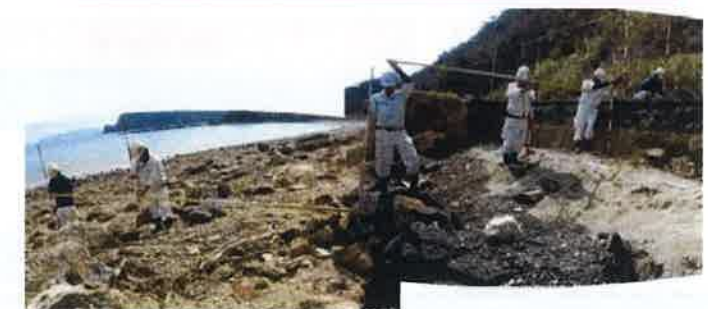
被災後写真

被災波浪による波の打上高計算より、道路肩天端高I.P.+3.7mを40cm程度越水する結果となり現地打上痕跡からも妥当性が合う。よって、台風接近による潮位上昇及び強風・波浪の増大により、天然土堤護岸部が、繰り返し波浪により侵食され被災したものと推察できる。

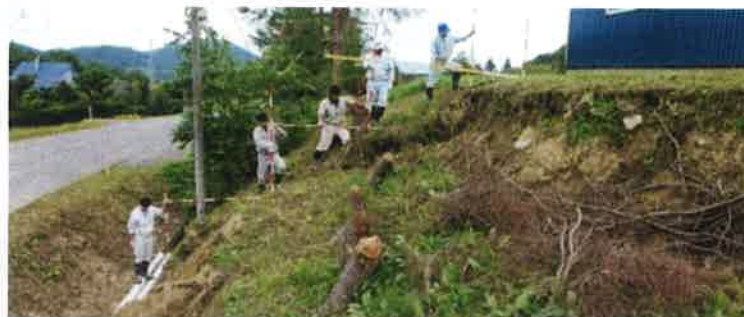
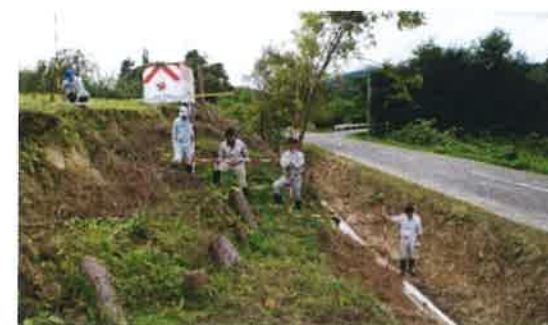
豪雨により、山側のり面が表面侵食と湧水により崩壊

- ・のり面が崩壊し道路側溝が崩土により埋塞
- ・鋼製法面保護工
- L=37m
- ・申請額 9,952千円

- ・のり面の一部が損壊はしているが、道路機能損失とは見受けられない。

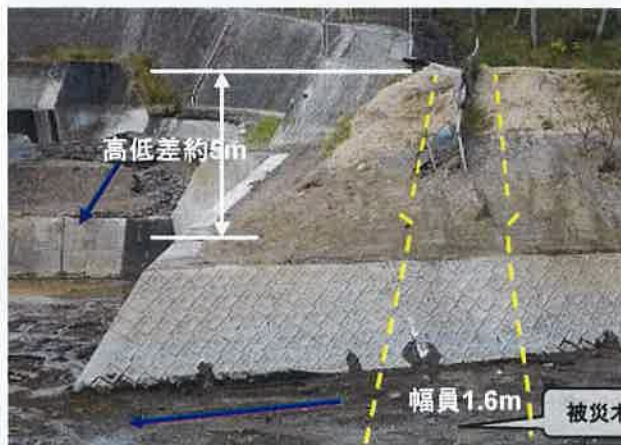
## 被災状況

- ・接続する2m以上の道路が、現地で確認できず、道路台帳でも確認できなかったことから小規模施設と判断

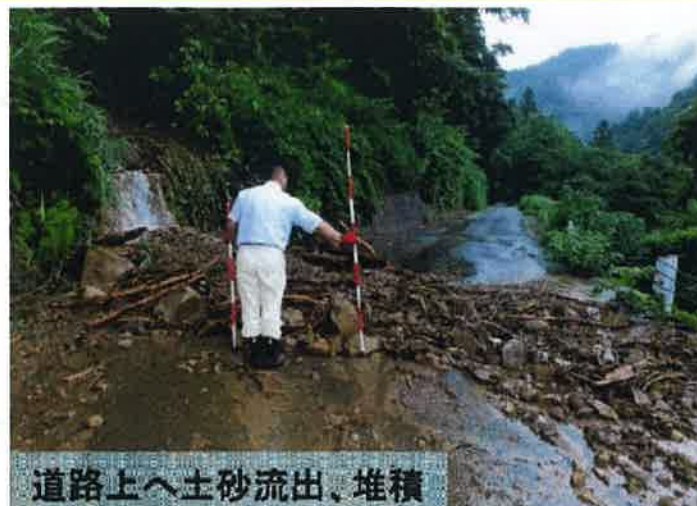
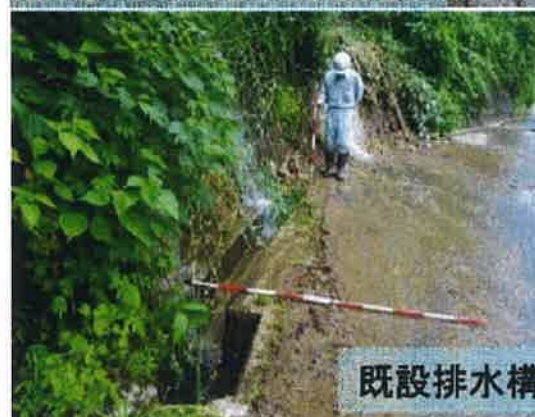
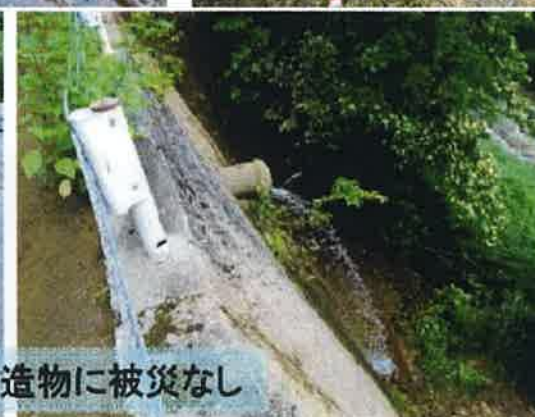
豪雨により、溪流から流出した土砂が道路上に流出・堆積

- ・既設排水構造物は被災していない
- ・土砂詰まり等を考慮した構造(断面)での排水構造物の整備は改良にあたるためカット
- ・原因除去としてカゴによる谷止は採択
- ・査定額 1,108千円
- ・失格

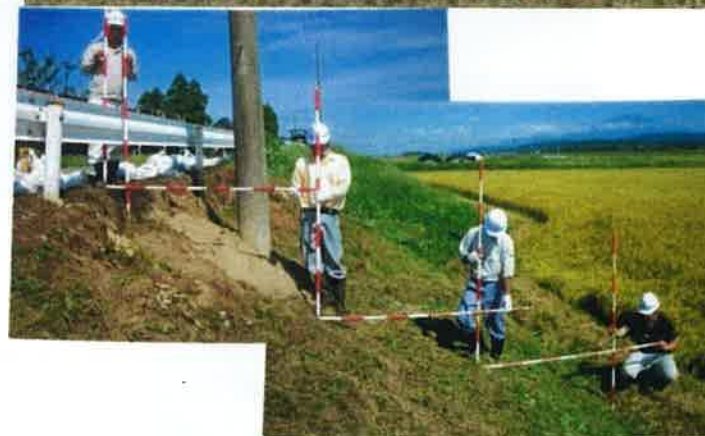
- ・既設水路まで幅（余裕）がある
- ・用地活用し法尻かご1段に変更
- ・部分的な排水処理は効果なし
- ・査定額 252千円

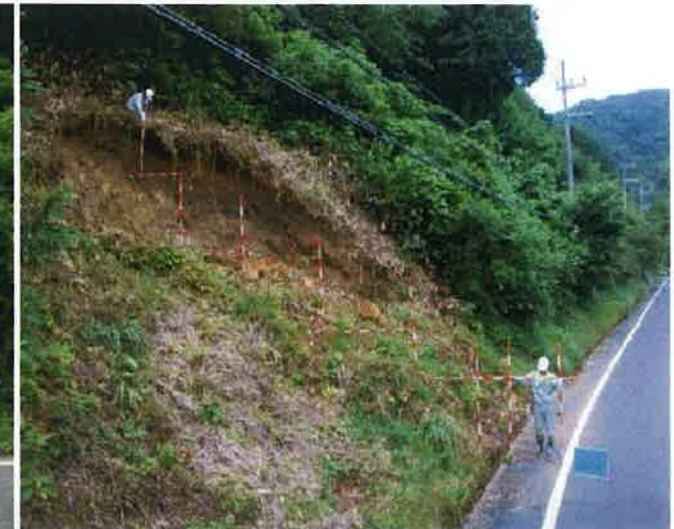
# 失格⑤: 多段かご工 ⇒ 掘削工及び植生工

- ・豪雨により山側法面の崩壊が発生。
- ・道路上に交通の妨げとなる著しい崩土は無し。

- ・掘削工(崩土除去)により法面が安定する  
と考えられるため、構造物(かご工)の必要  
はない
- ・査定額: 1,022千円
- ・失格

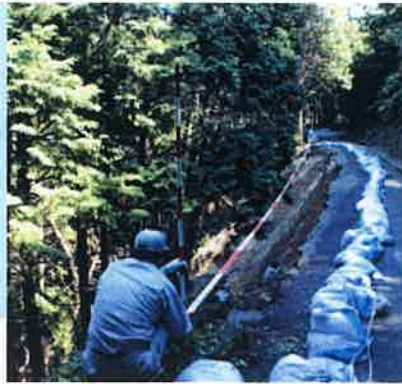
## 変更③: 補強土壁工+河川護岸 ⇒ 親杭工+アンカー工

梅雨前線豪雨により道路の法面下部にあった河川が増水し、河川の側方浸食により法面全体が崩壊し、河川が埋没した。

- ・本箇所は道路災と河川災と分けて申請すべきであり、河川災である河川護岸及び法面工については、採択できない。
- ・道路のみを復旧する工法を再検討。
- ・査定決定額 16,707千円

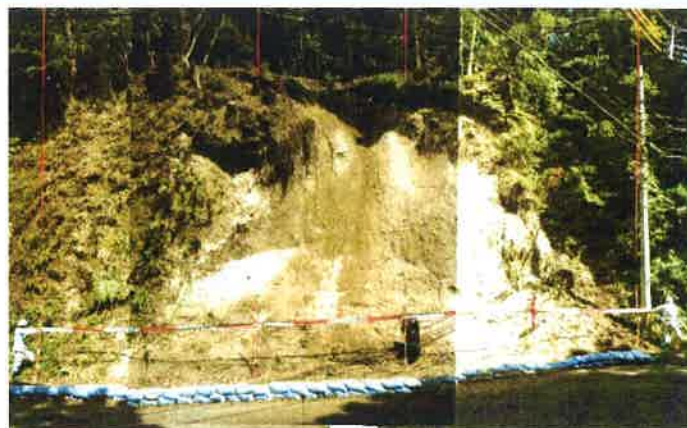
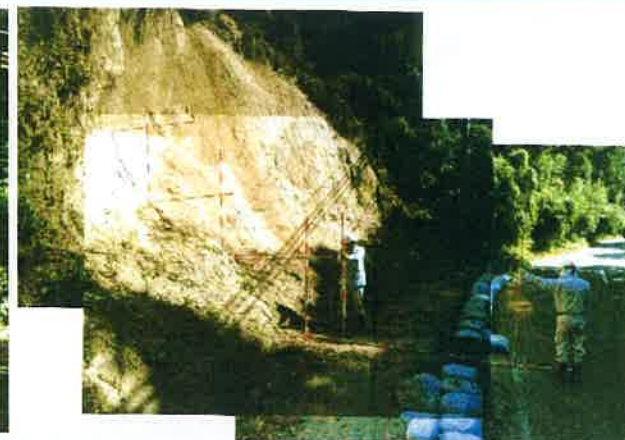
# 設計変更：高エネルギー吸収柵工 → 擁壁工

豪雨により山側法面が表面侵食で崩壊。

オーバーハング部の土塊の除去の上，エネルギーを再計算して，経済的な工法に変更。

待受擁壁工  
(H=2.0m L=12.0m)  
申請額：1,324千円

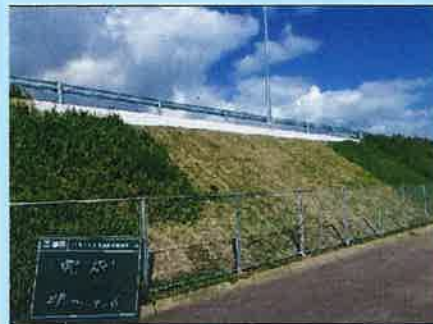
### 【前災】 竣工写真

梅雨前線豪雨に伴う異常降雨が、側溝の排水能力を超える雨水が流入したことにより、法面側に越水し、地山が飽和状態となったことにより、表層部が崩壊した。

復旧工法として、盛土工による原形復旧を申請し採択された。

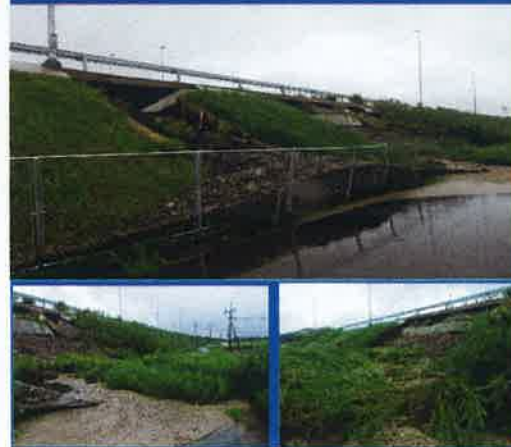
### 【R2災】 被災写真

R2年災については、前災を上回る降雨により、排水能力以上の路面水が側溝に流下し、法面側に越水し、地山が飽和状態となったため崩壊した。

前災で復旧した盛土工が崩壊したため、再発防止対策として、排水計画の見直しを行い、雨水が盛土内への浸透を防止し、法面の表面を円滑に排水できる、張コンクリート案で比較検討し、経済的なため、申請し採択された。

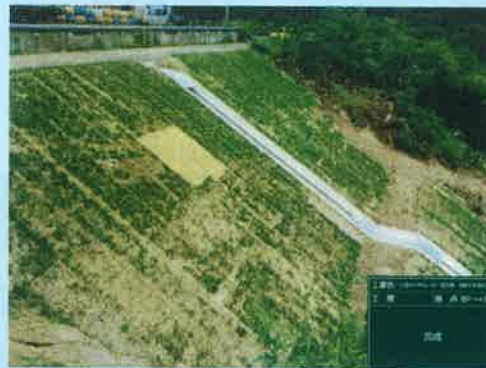
#### 竣工写真

異常降雨により、既設側溝が排水不良となり、オーバーフローした雨水が路肩へ流下し決壊した。原型復旧として盛土工で申請し採択された。R2年災については前災を大きく上回る降雨により、側溝の排水不良及び表面水が法面に浸透し、盛土を軟弱化させたことにより崩壊した。

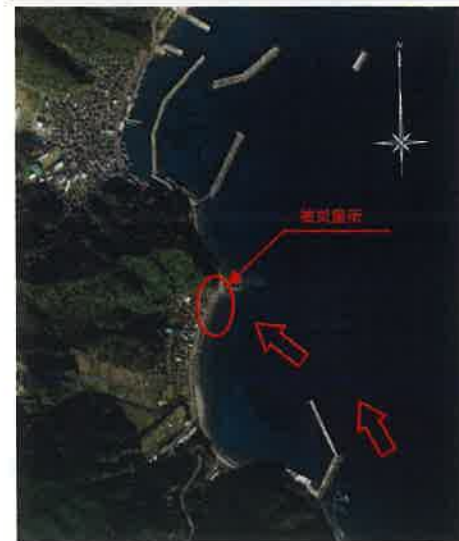
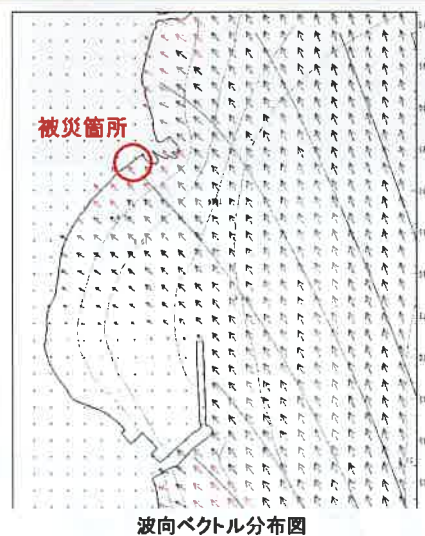
### (1)被災箇所来襲波浪状況

被災箇所は隅角部と水平岩礁が形成されており、波が収れんする箇所であると推測される。

隅角部の形成 ⇨ 波が過剰に滞留しやすい地形

水平岩礁で波が急に砕波し砕波が持続 ⇨ 強制砕波で水位上昇 (wave set-up)、衝撃砕波圧が護岸に作用

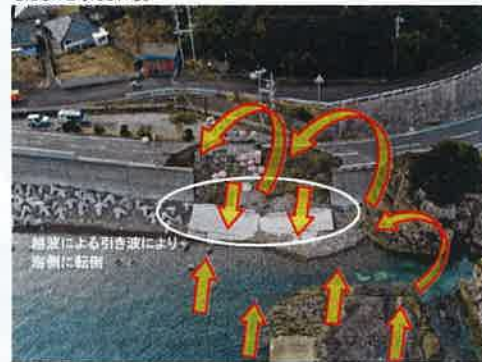
### (2)被災状況写真

被災状況より、護岸は海側に倒れていることから、越波による引き波により転倒したものと考えられる。

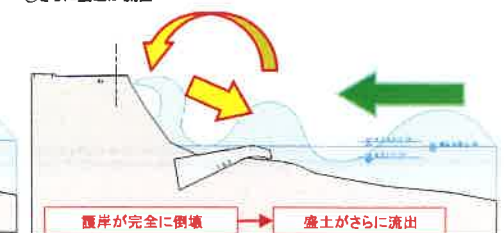
④さらに盛土が流出

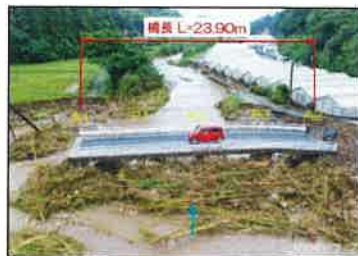
①上流側より

- ・7月6日～梅雨前線豪雨により、二級河川田原川に係る市道東原・立本線の上畑橋が被災した。
- ・上畑橋(L=23.90m)はS41年竣工、上部工形式は4径間PC単純I桁橋、下部工形式は重力式橋台及び壁式橋脚であった。

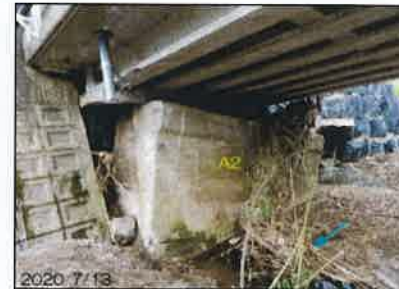
④A2橋台 変状状況

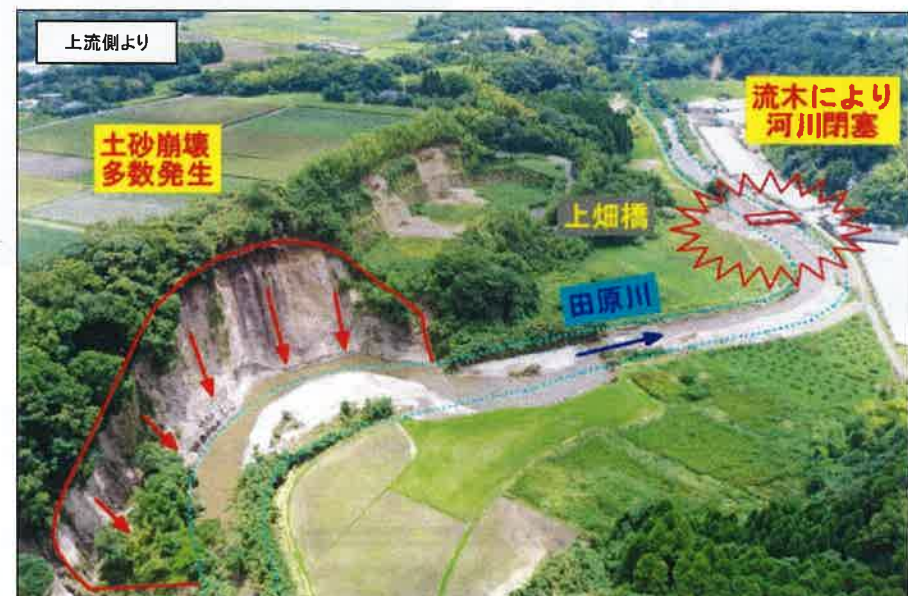
A1橋台転倒・P1P2P3橋脚転倒  
A2橋台転倒・沈下 上部工 変状発生(移動・傾斜)

- ・A2橋台背面が洗堀し、橋台が転倒
- ・A2橋台転倒に伴い、上部工が変状
- ・A1橋台・P1P2P3橋脚については、上部工変状に伴いA2側へ転倒

橋台・橋脚及び上部工について、許容残留変位を超えていることから、死に体と判断し、**全橋被災**で申請

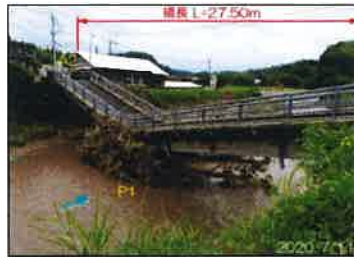
①上流側より

- ・7月6日～梅雨前線豪雨により、二級河川田原川に係る市道中組線の本宮橋が被災した。
- ・本宮橋(L=27.50m)はS31年竣工、上部工形式は2径間単純RCT橋、下部工形式は重力式橋台及びラーメン式橋台であった。

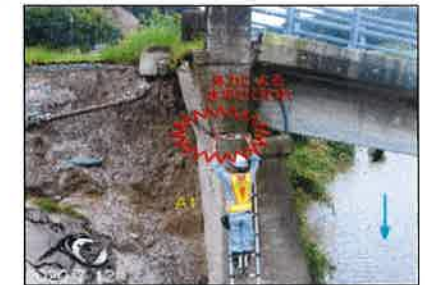
④A1橋台 変状状況

- ・流木がP1橋脚に衝突し、橋台が転倒（沈下・傾斜）
- ・上部工はP1橋脚転倒に伴い、2径間共に崩落
- ・上部工崩落の衝撃により、A1A2橋台が背面側に転倒
- ・上部工崩落に伴い過流が発生し、A1橋台背面が大きく洗堀

橋台・橋脚及び上部工について、許容残留変位を超えていることから、死に体と判断し、**全橋被災**で申請

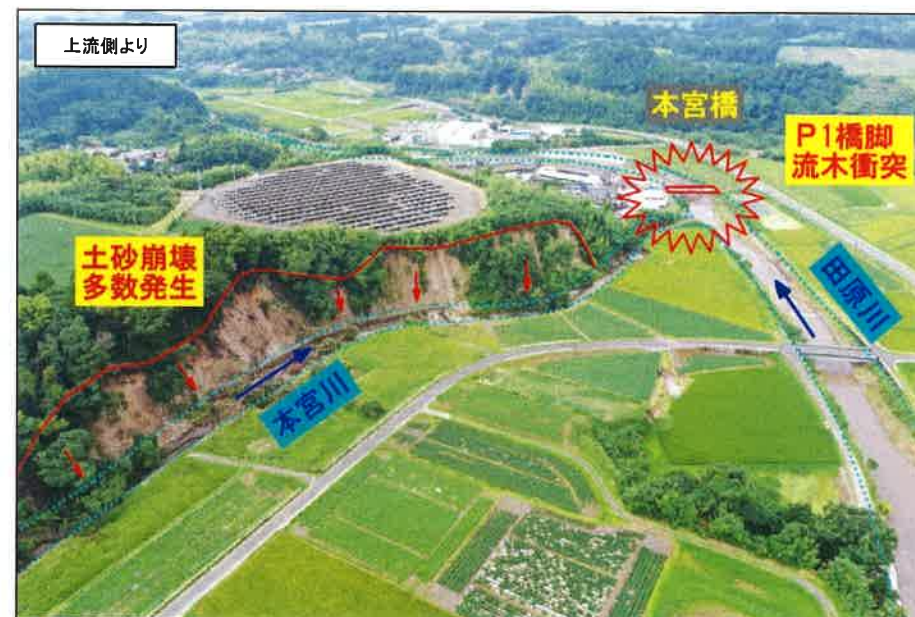
A1橋台転倒・P1橋脚転倒  
A2橋台転倒・上部工 崩落（移動・傾斜）
